CarOnSale

Ford Fiesta Sync Edition

Differenzbesteuert (§25a UStG) · Fahrzeugstandort 73*** · Fahrzeug aufgenommen am 05.11.2026

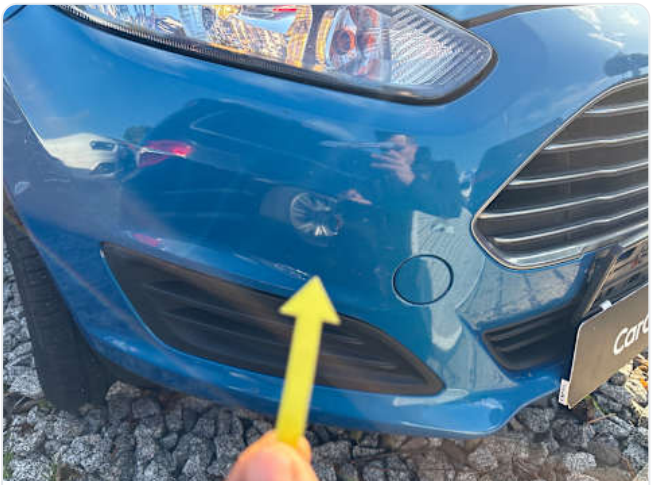
- Stoßstange vorne (Riss/Bruch, Lackschaden)

- Scheinwerfer (links) (Blind)

- Motorhaube (Delle)

- Rad (Kerben, Kratzer)

- Fahrertür (Lackschaden, Delle)

- Beifahrertür (Lackschaden, Verformung)

- Türe hinten links (Delle)

- Türe hinten links (Kratzer, Lackschaden)

- Türe hinten rechts (Kratzer, Lackschaden)

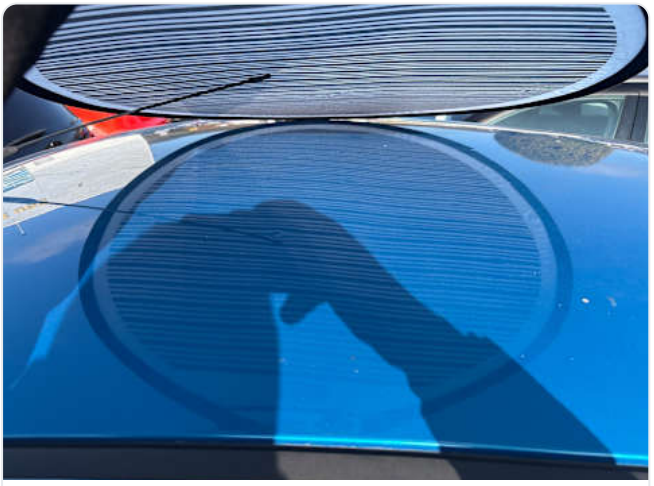
- Dach (Delle)

- Seitenteil hinten rechts (Lackschaden)
