CarOnSale

Volkswagen Polo

Regelbesteuert (Deutschland) · Fahrzeugstandort 37*** · Fahrzeug aufgenommen am 13.11.2026

09/2024	90.984km	LEISTUNG 95 PS	KRAFTSTOFF Benzin	GETRIEBE-TYP Schaltgetriebe	1

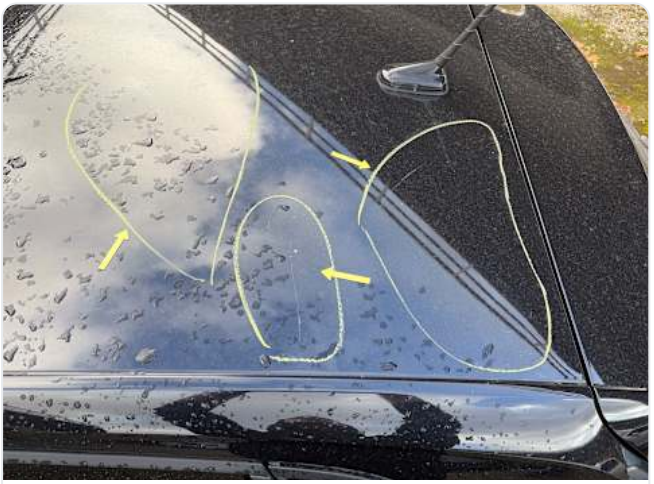
- Stoßstange vorne (Kratzer)

- Fahrertür (Delle)

- Dach (Kratzer)

- Schweller links (Delle)

- Kotflügel vorne links (Kratzer)

- Seitenteil hinten links (Kratzer)

- Seitenteil hinten links (Delle)
