CarOnSale

Ford Fiesta Trend

Differenzbesteuert (§25a UStG) · Fahrzeugstandort 22*** · Fahrzeug aufgenommen am 04.11.2026

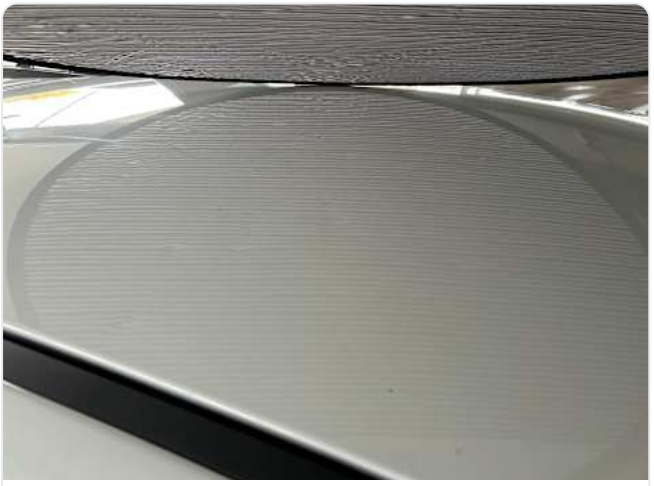
- Fahrertür (Kratzer, Delle)

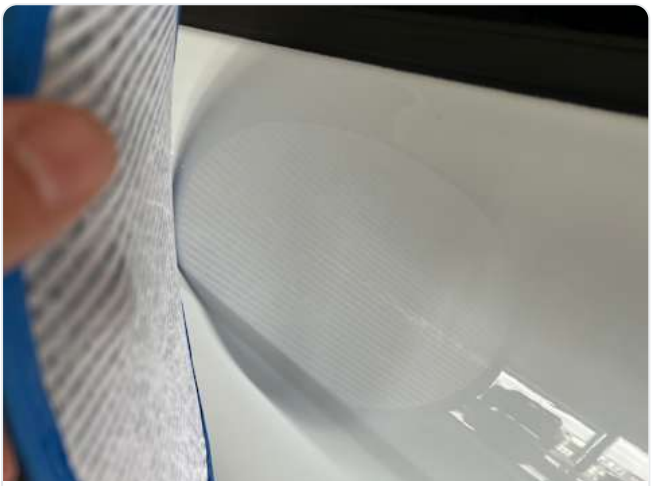
- Stoßstange hinten (Kratzer)
