Fahrzeugdaten

Hersteller	Typ	Modell		
Volkswagen	Polo VI Life	1.0 EU6d, Life, (Facelift) 2021 - 2024		
VIN	**Aufbau**	**Anzahl Türen**	**Antriebsart**	**KBA-Schlüssel**
WVWZZZAWZPU073173	Lim. Schrägheck	5	Frontantrieb	0603/CIE

Fahrzeugbilder

Hersteller / Typ: Volkswagen Polo VI Life

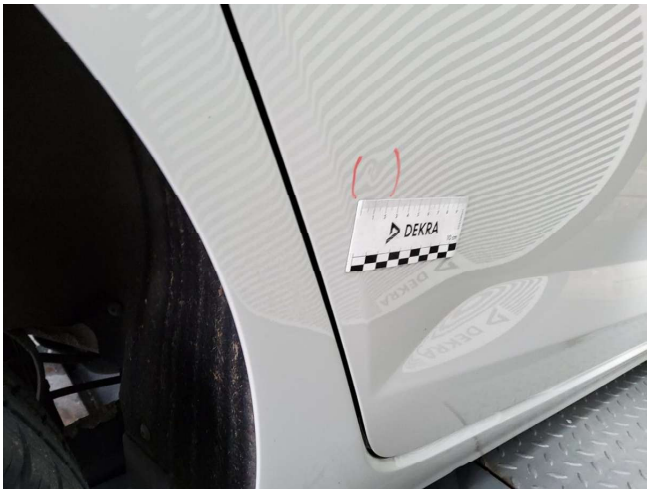
Tür hinten rechts, eingedellt, drücken (DEKRA)

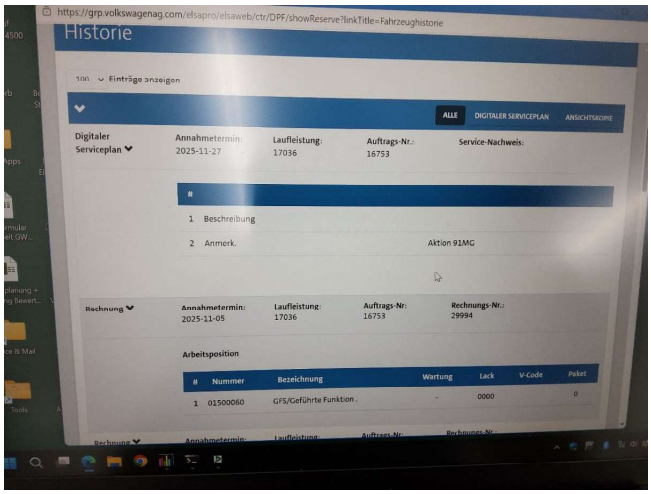
Wartungsnachweis fehlt (DEKRA)
