CarOnSale

Citroën Xsara Picasso 1.6 HDi 90 Family

Differenzbesteuert (§24 UStG) · Fahrzeugstandort 54*** · Fahrzeug aufgenommen am 28.10.2026

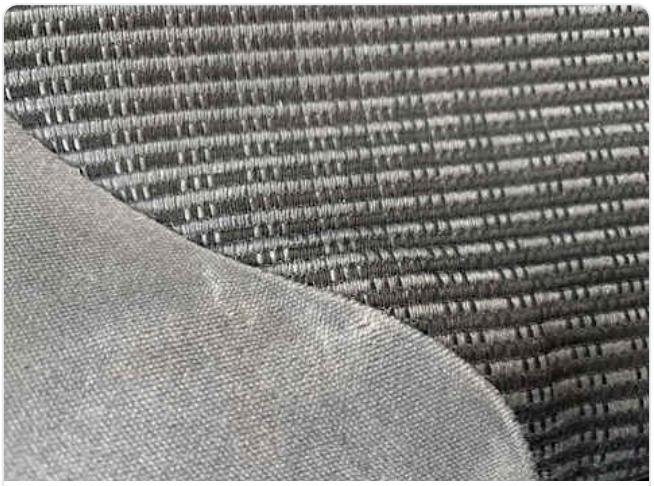
- Innenraum (Tierhaare/Tiergeruch)
