CarOnSale

Audi SQ5

Differenzbesteuert (§25a UStG) · Fahrzeugstandort 63*** · Fahrzeug aufgenommen am 27.10.2026

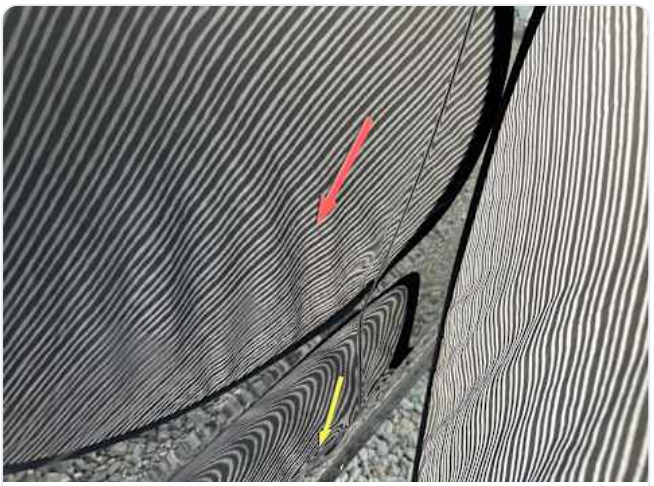
- Stoßstange vorne (Lackschaden, Kratzer)

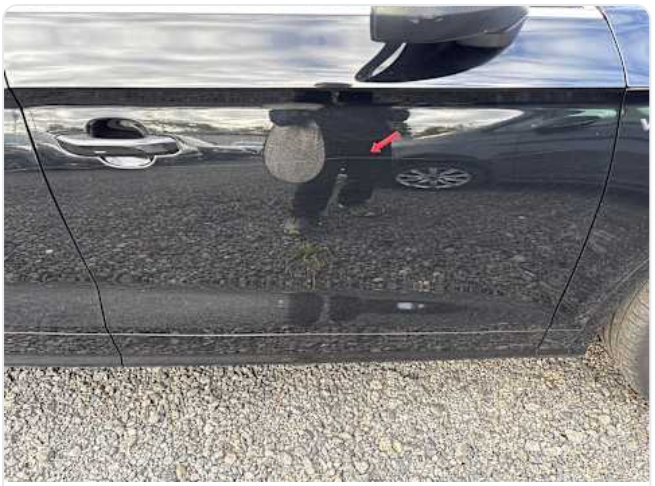
- Fahrertür (Kratzer, Lackschaden, Delle)

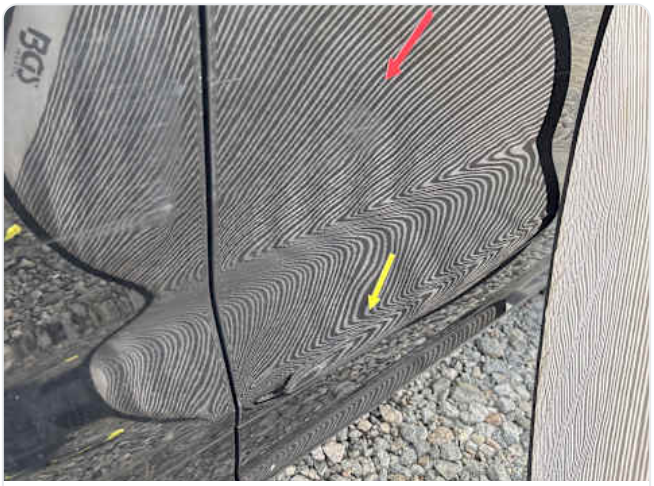
- Fahrertür (Kratzer, Lackschaden, Delle)

- Beifahrertür (Kratzer)
