CarOnSale

Ford Mustang

Regelbesteuert (Deutschland) · Fahrzeugstandort 84*** · Fahrzeug aufgenommen am 13.11.2026

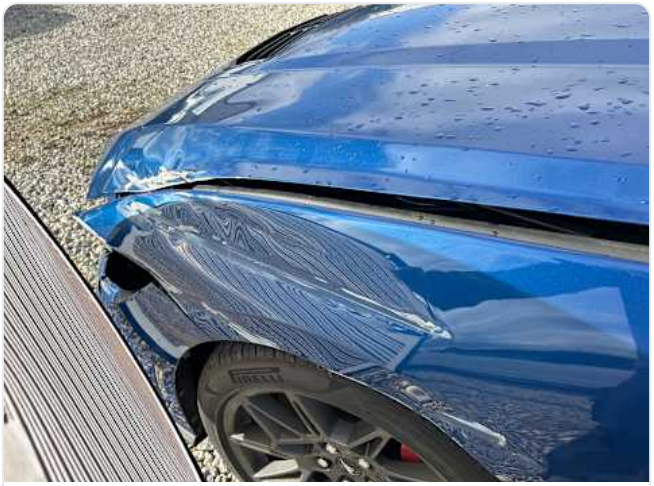
- Kotflügel vorne links (Verformung)
