CarOnSale

Volkswagen Transporter Multivan FWD Comfortline

Differenzbesteuert (§25a UStG) · Fahrzeugstandort 49*** · Fahrzeug aufgenommen am 05.11.2026

LEISTUNG	KRAFTSTOFF	GETRIEBE-TYP	
08/2016	186.700km	150 PS	Diesel	Automatikgetriebe	3

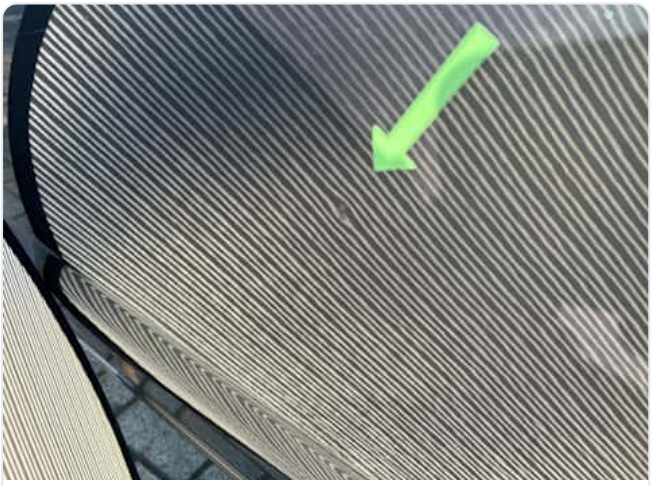
- Türe hinten links (Kratzer)

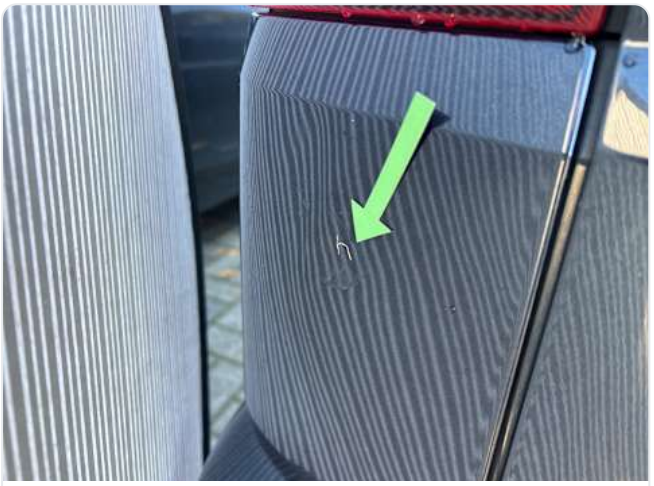
- Türe hinten rechts (Lackschaden, Delle)
