CarOnSale

Volkswagen Golf Comfortline BlueMotion/BMT

Differenzbesteuert (§25a UStG) · Fahrzeugstandort 36*** · Fahrzeug aufgenommen am 06.11.2026

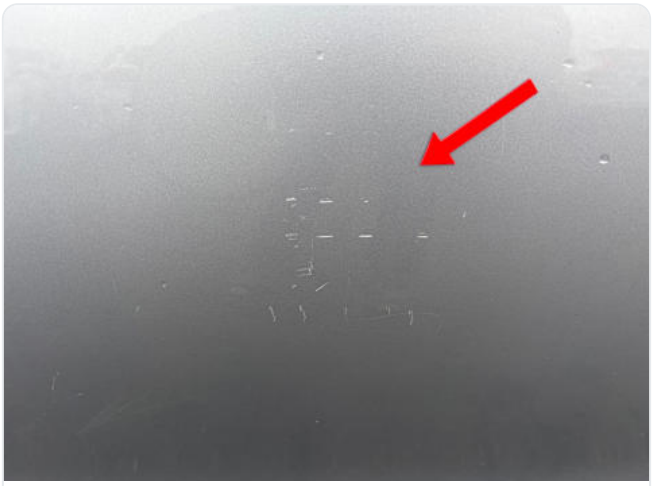
- Windschutzscheibe (Steinschlag)
