Zustandsbericht

BMW 5 Touring 540 d xDrive M Sport

Fahrzeug-Ident.-Nr.:	**WBA31GW080CV94830**	Laufleistung abgelesen:	**43355 km**
Erstzulassung / Baujahr:	**02.09.2025 / 2025**	Besichtigungsdatum/-ort:	**22.10.2026 Weinsberg**
Fahrzeugart:	**PKW**	Aufbauart:	**Kombilimousine**
KBA-Nr. (HSN/ TSN):	**0005//DMM**	Kraftstoff / Emissionsklasse:	**Diesel / Hybrid / Euro 6**
Getriebe Art:	**Automatik**	Navi.-Datenträger:	**-**
Hubraum / Leistung:	**2993 ccm / 223 kW (303 PS)**	Antriebsart:	**Allrad**
Lackfarbe:	**FROZEN DEEP GREY METALLIC**	Türen / Sitzplätze:	**5 / 5**
Nächste HU / AU:	**09.2028 / 09.2028**	Polster Art:	**Leder**
Farbe Innenausstattung:	**Braun**	Fahrzeug fahrbereit:	**Ja**
Fahrzeug verkehrssicher:	**Ja**	Vorgelegte Fahrzeug-Unterlagen:	**ZB I (Fzg.Schein)**
Besichtigungsbedingung:	**0**

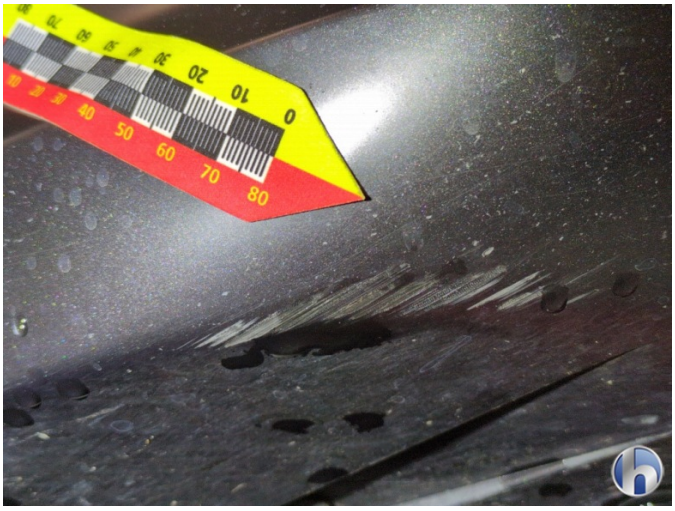
2. Frontgrill Oben

Gebrauchsspuren

3. Stoßfänger Vorne

Abschürfung

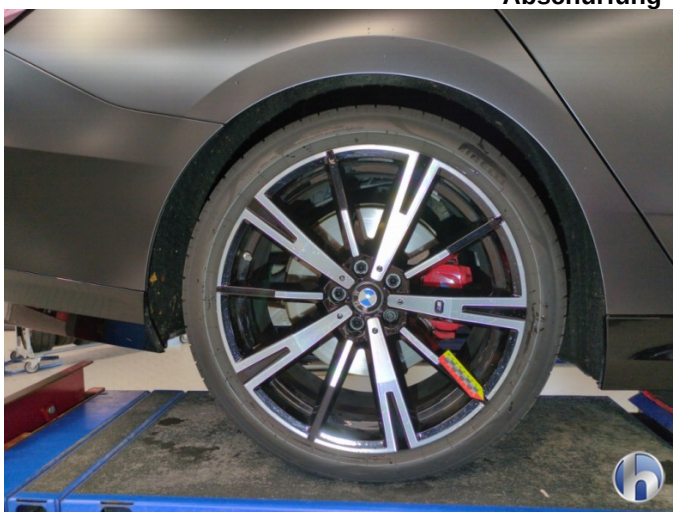
5. Windschutzscheibe

Steinschlag

Abschürfung

6. Felge (glanzpoliert) hinten links

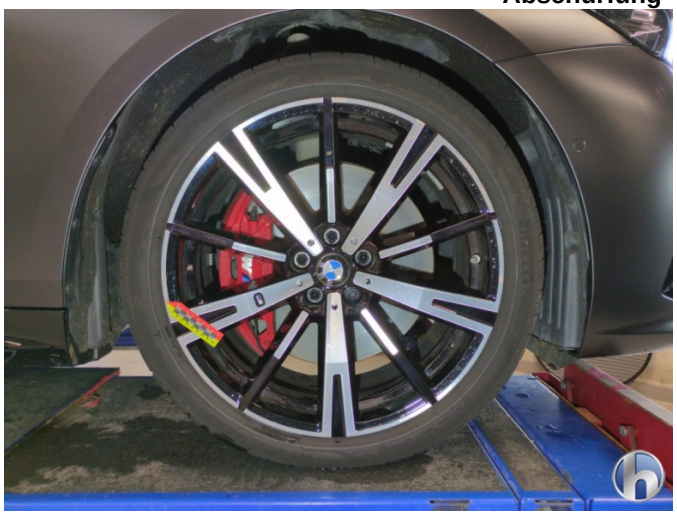
7. Felge (glanzpoliert) hinten rechts

Abschürfung

8. Felge (glanzpoliert) vorne rechts

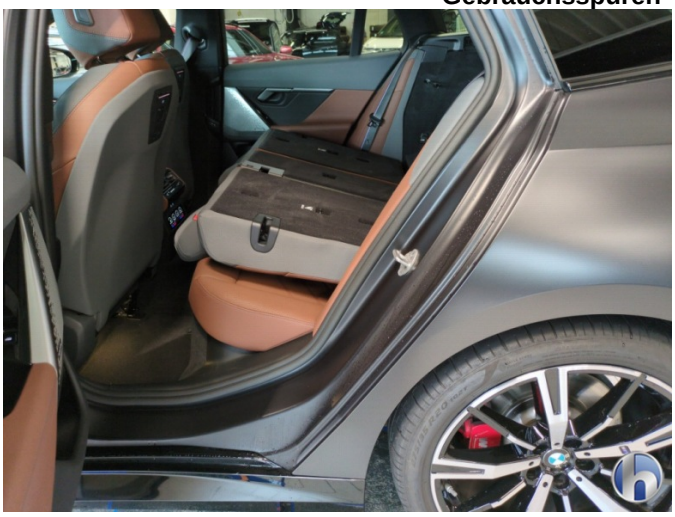
10. Scheinwerfer Halogen - Links

9. Scheinwerfer Halogen - Rechts

Gebrauchsspuren

11. Innenraum

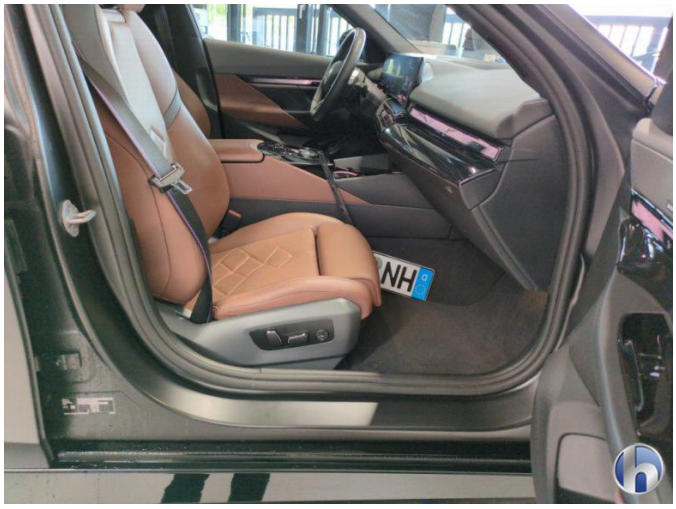
11. Innenraum

Gebrauchsspuren

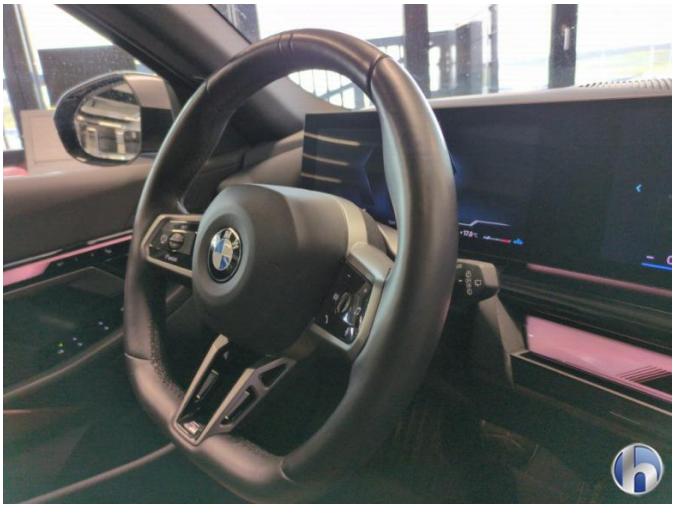
11. Innenraum

Gebrauchsspuren
