CarOnSale

Nissan Micra N-Tec

Differenzbesteuert (§25a UStG) · Fahrzeugstandort 32*** · Fahrzeug aufgenommen am 09.11.2026

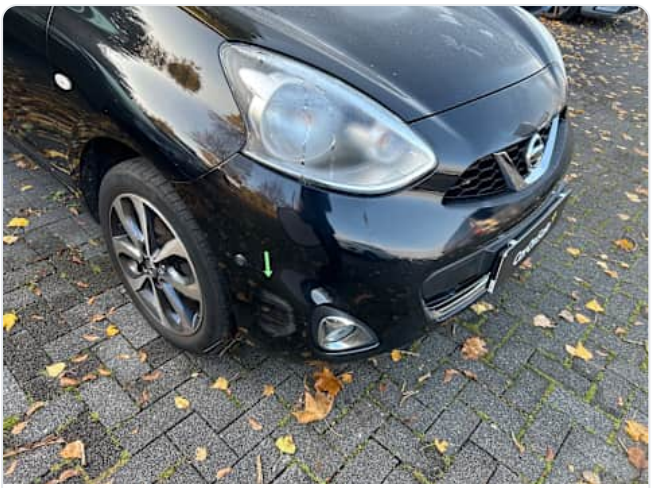
- Stoßstange vorne (Kratzer)
