CarOnSale

Toyota C-HR Style

Differenzbesteuert (§25a UStG) · Fahrzeugstandort 32*** · Fahrzeug aufgenommen am 03.11.2026

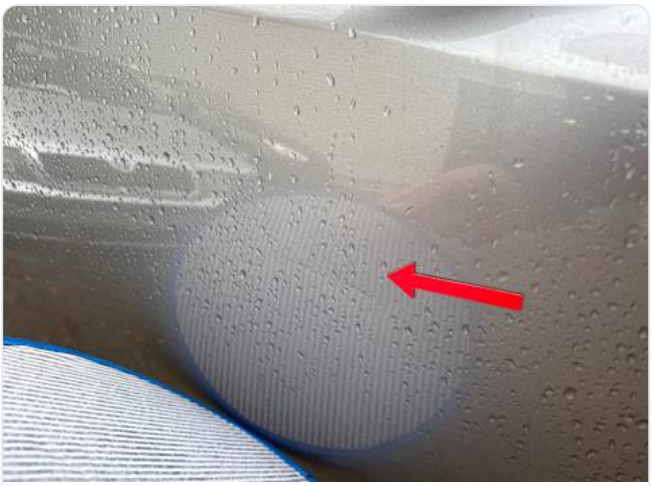
- Stoßstange vorne (Spaltmaße ungenau, Kratzer)
