CarOnSale

Skoda Fabia Tour

Regelbesteuert (Deutschland) · Fahrzeugstandort 97*** · Fahrzeug aufgenommen am 09.11.2026

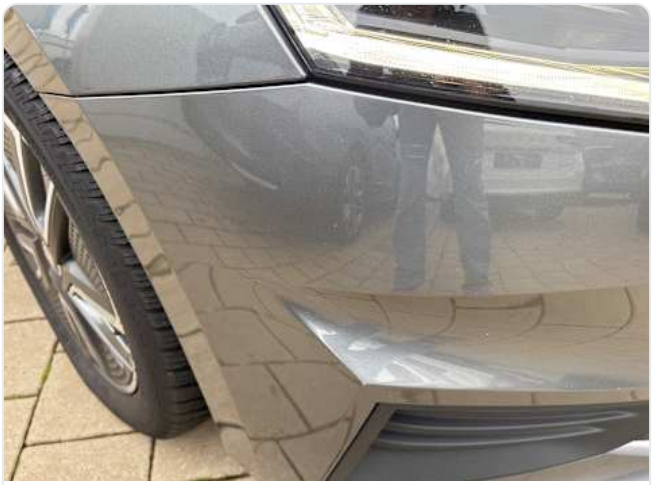
- Stoßstange vorne (Kratzer)

- Stoßstange vorne (Kratzer, Unsachgemäß instand gesetz)

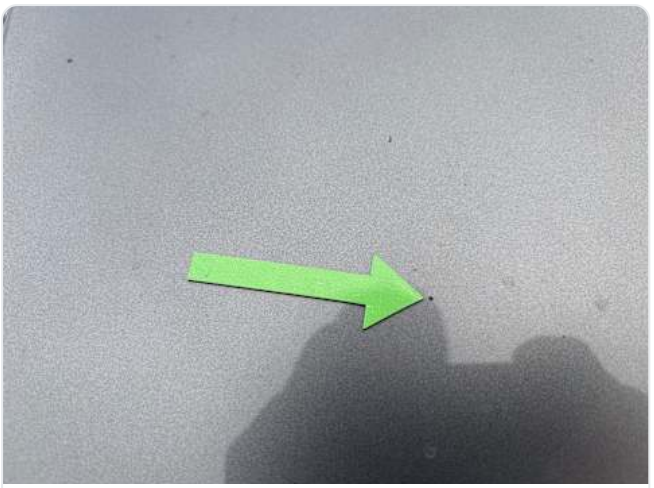
- Motorhaube (Steinschlag)

- Türe hinten links (Kratzer)

- Stoßstange hinten (Kratzer)

- Kotflügel vorne rechts (Kratzer)

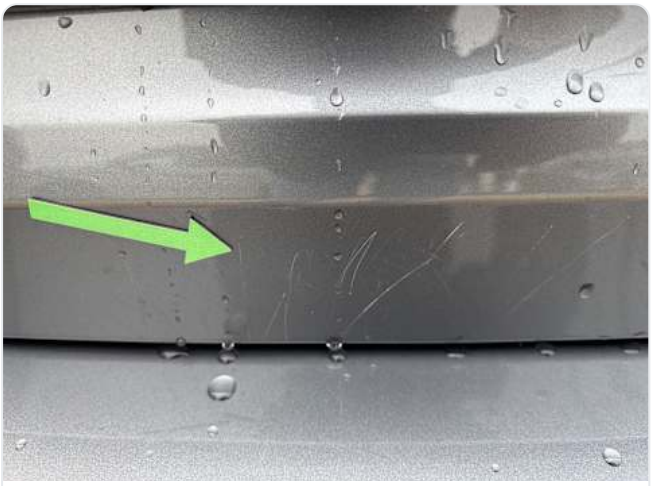
- Seitenteil hinten links (Kratzer)

- Heckklappe (Kratzer)
