CarOnSale

Volkswagen GOLF PLUS

Differenzbesteuert (§25a UStG) · Fahrzeugstandort 49*** · Fahrzeug aufgenommen am 09.11.2026

LEISTUNG	KRAFTSTOFF	GETRIEBE-TYP	
07/2013	151.386km	105 PS	Benzin	Schaltgetriebe	1

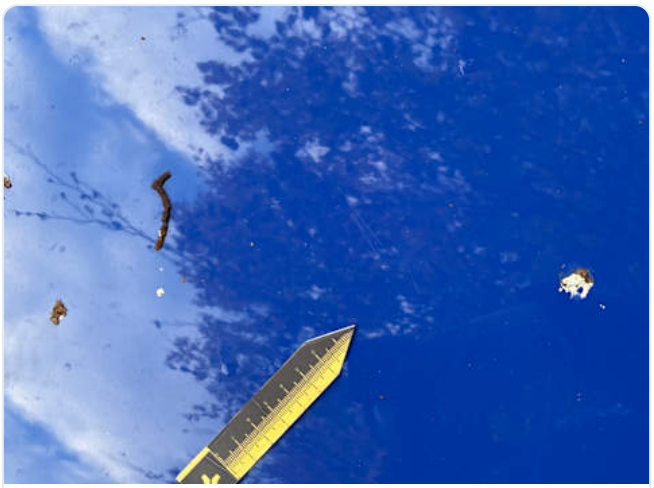
Fahrzeug Schadenfotos (Außen)

- Stoßstange vorne (Lackschaden)

- Motorhaube (Kratzer)

- Fahrertür (Kratzer)

- Stoßstange hinten (Lackschaden, Kratzer)

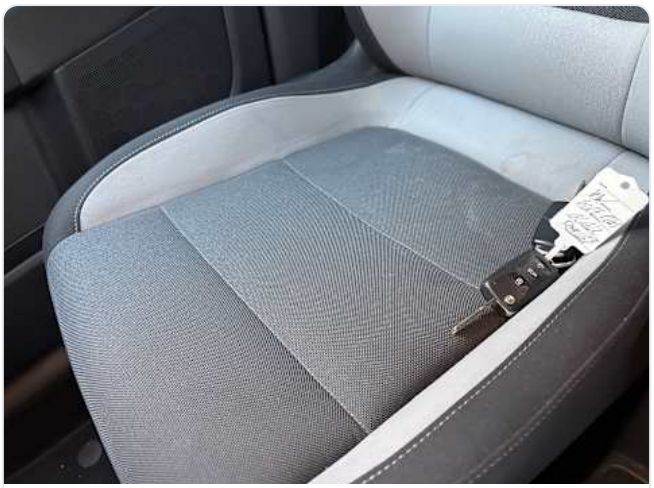
Fahrzeug Schadenfotos (Innen)

- Innenraum (Verschleiß)

- Innenraum (Verschmutzung)

- Innenraum (Kratzer)
