CarOnSale

Volkswagen Golf Trendline BMT

Differenzbesteuert (§25a UStG) · Fahrzeugstandort 89*** · Fahrzeug aufgenommen am 05.11.2026

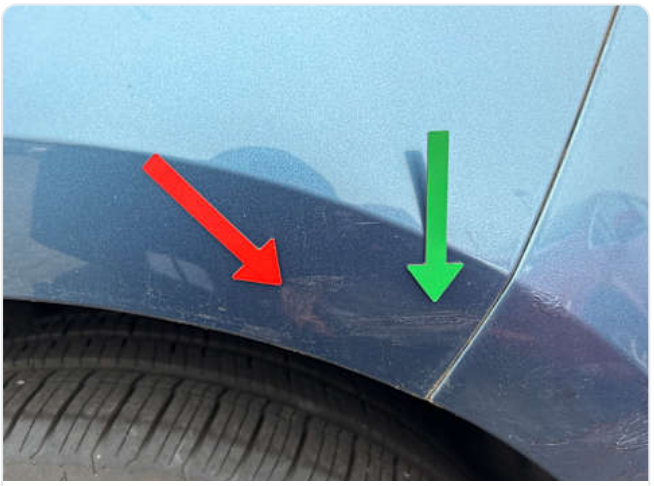
- Kotflügel vorne links (Kratzer)

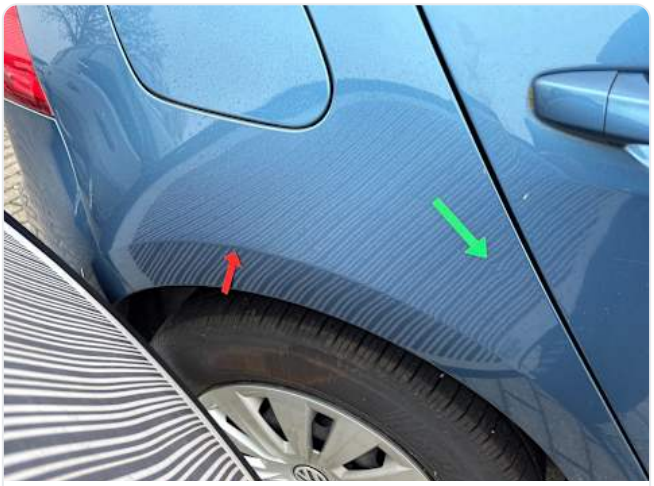
- Seitenteil hinten rechts (Kratzer, Delle)

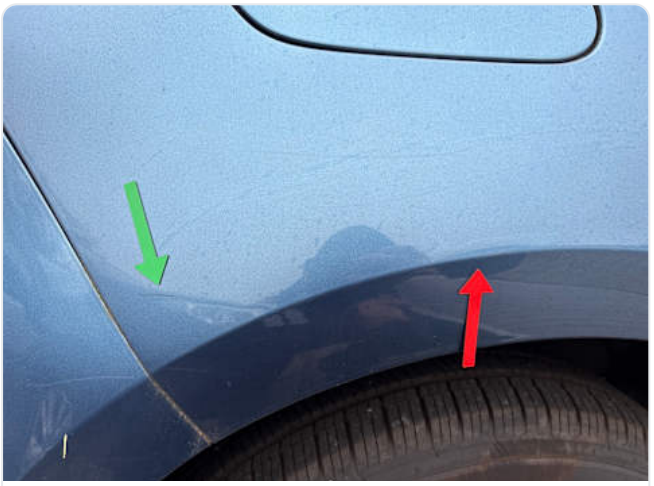
- Seitenteil hinten rechts (Kratzer, Delle)
