Gutachten

Betreff	Minderwertgutachten
Besichtigungsdatum / Ort	
Fahrzeughalter	
Amtliches Kennzeichen	
Vehicle identification number	WAUZZZF41MA050852

Betreff	Minderwertgutachten
Auftrag durch	
Besichtigungsdatum / Ort	
Fahrzeughalter	
Amtliches Kennzeichen	
Fahrzeugart	PKW Kombilimousine
Hersteller	Audi
Modell / Verkaufsbezeichnung	A4 Avant
Schlüssel-Nummern HSN / TSN	0588 BPK 00461
Vehicle identification number	WAUZZZF41MA050852
Anzahl Besitzer	unbekannt
Erstzulassung / Letzte Zulassung	05.03.2021 / 28.08.2024
Nächste HU	08/2026 (abgelesen aus ZBI)
Fahrzeug Dokumente	Zum Zeitpunkt der Besichtigung lag die Zulassungsbescheinigung Teil 2 (Brief) vor, die Zulassungsbescheinigung Teil 1 (Schein) lag nicht vor.
Laufleistung	129.323 / abgelesen
Farbe / Farbcode	Schwarz Uni
Antriebsart	Frontantrieb
Kraftstoffart	Hybr.Diesel/E
Hubraum / Zylinder	1.968 ccm / 4
Leistung	120 kW
Schadstoffklasse	EURO6

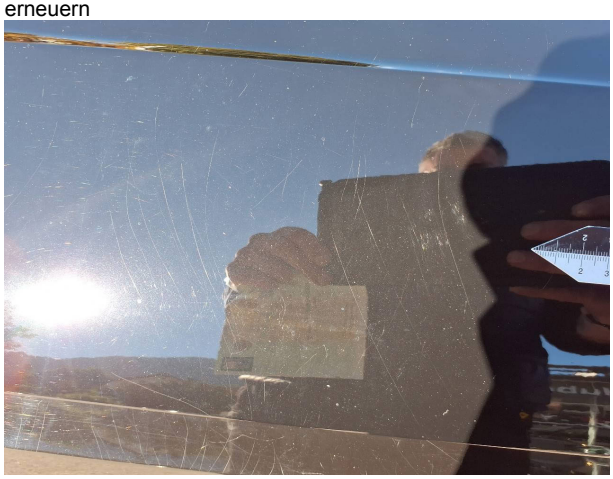
Beschädigung 3: Motorhaube: Motorhaube - Kratzer - auslegen / polieren

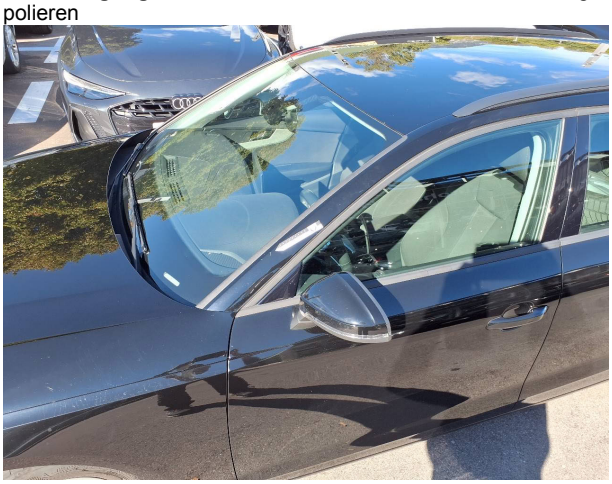
Beschädigung 4: Fahrzeugdach: Dachholm links - Kratzer - auslegen / polieren

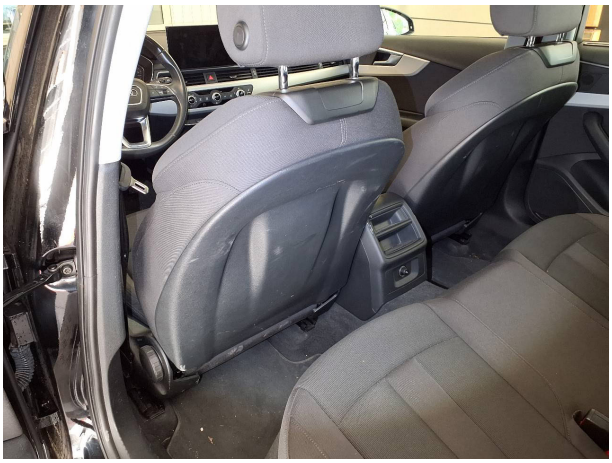
Beschädigung 5: Sitz vorn: Sitzkastenverkleidung links - Kratzer - Wertminderung

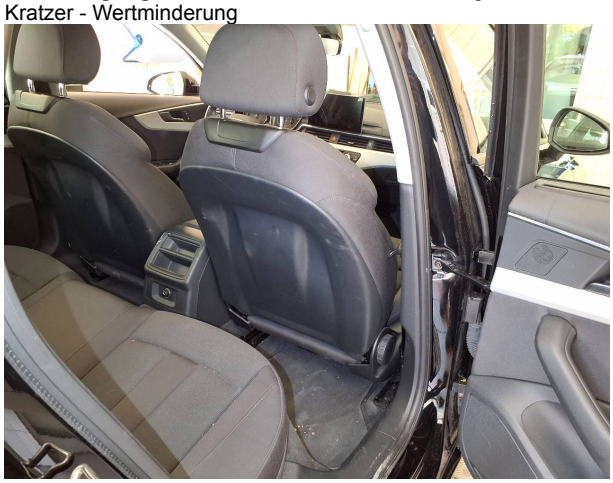
Beschädigung 5: Sitz vorn: Sitzkastenverkleidung links - Kratzer - Wertminderung

Beschädigung 6: Sitz vorn: Sitzkastenverkleidung rechts - Kratzer - Wertminderung

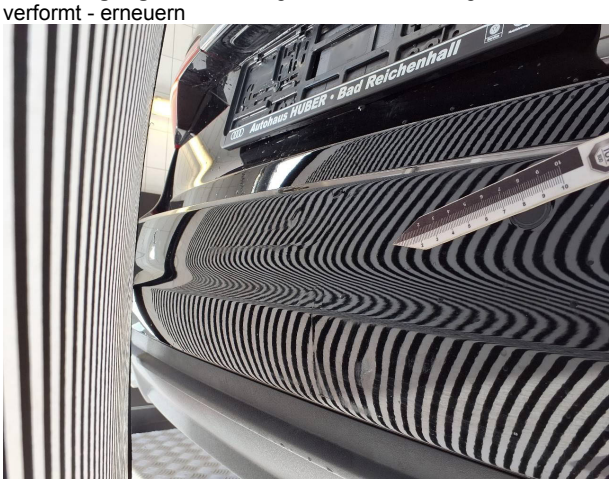
15	Stossfänger hinten	Stossfänger hinten - verformt - erneuern

Beschädigung 15: Stossfänger hinten: Stossfänger hinten - verformt - erneuern
