CarOnSale

Volkswagen Multivan 4Motion Highline

Differenzbesteuert (§25a UStG) · Fahrzeugstandort 23*** · Fahrzeug aufgenommen am 10.11.2026

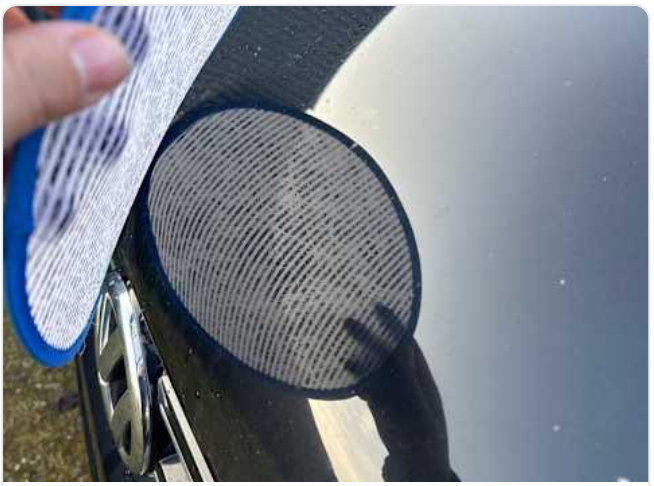
- Stoßstange vorne (Kratzer)
