CarOnSale

Ford Kuga Titanium

Differenzbesteuert (§25a UStG) · Fahrzeugstandort 74*** · Fahrzeug aufgenommen am 14.10.2026

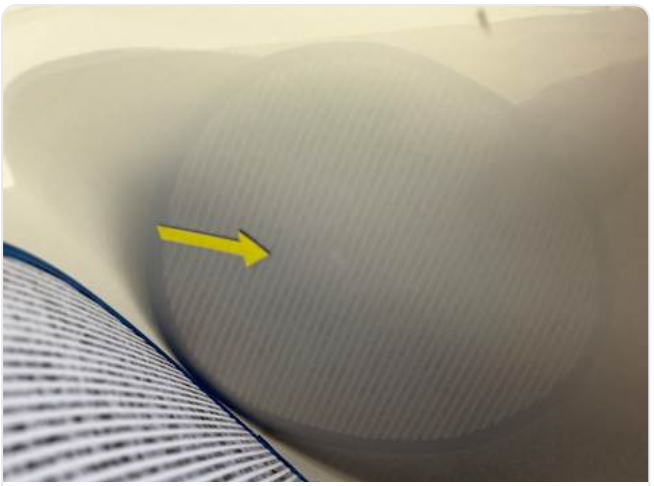
- Türe hinten links (Kratzer, Rost)

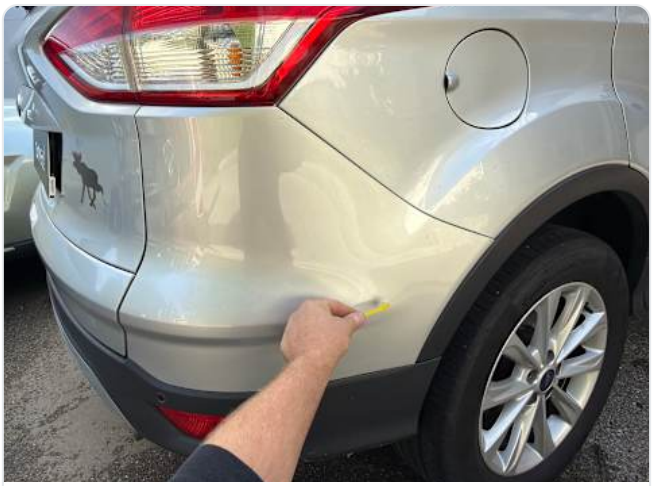
- Stoßstange hinten (Kratzer)
