CarOnSale

Hyundai Santa Fe 2.2 CRDi Premium

Differenzbesteuert (§25a UStG) · Fahrzeugstandort 69*** · Fahrzeug aufgenommen am 12.11.2026

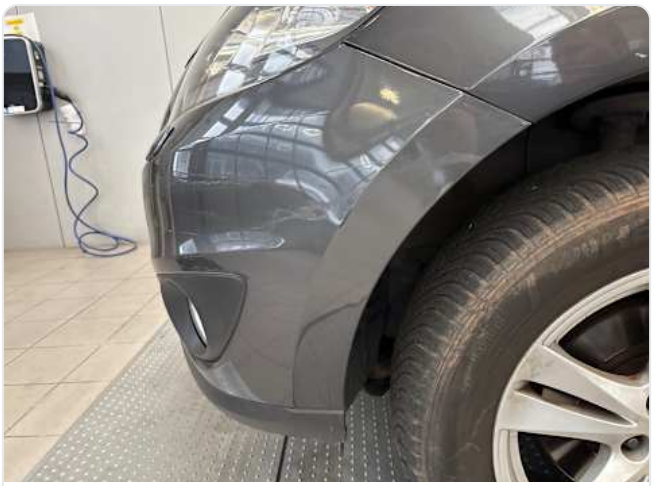
- Stoßstange vorne (Verformung, Lackschaden)
