Mercedes-Benz C 220 T d

Differenzbesteuert (§25a UStG) · Fahrzeugstandort 90*** · Fahrzeug aufgenommen am 17.09.2026

Hinweise zum Zustandsbericht

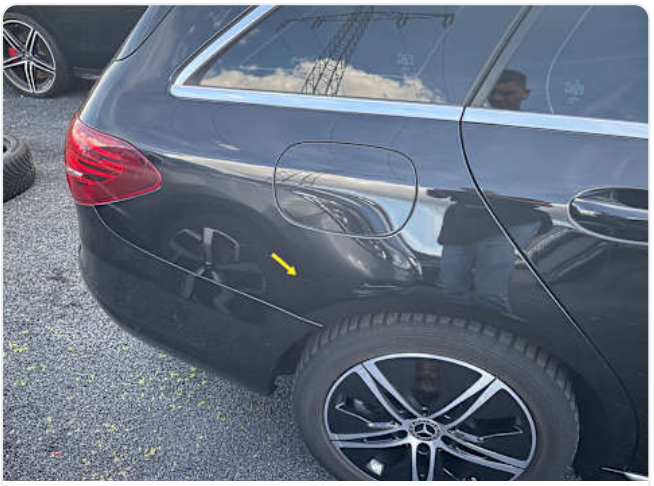
- Motorhaube (Steinschlag)

- Stoßstange hinten (Kratzer)

- Seitenteil hinten links (Kratzer)
