Hersteller / Typ: Audi A5 Cabriolet 2.0 TDI

Auftr.-Nr: nicht vorhanden
VIN: WAUZZZ8F3HN001455
Kilometerstand: 141.114 km
Erstzulassung: 13.07.2016
Anzahl Halter lt. Kunde: 2
Anzahl Halter lt. Zulbesch. II: keine Angabe

Gebrauchtfahrzeugbewertung

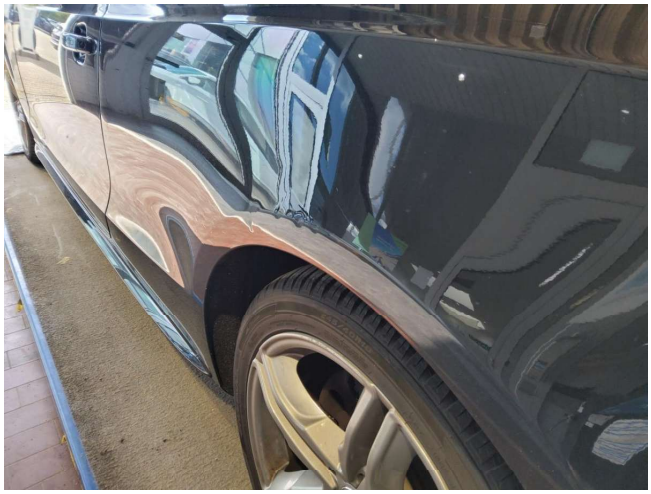
Fondseite links - Instands. und lackieren

Sichtprüfung eingeschränkt, Fahrzeug verschmutzt.
zu (1): mehrfach eingedellt;

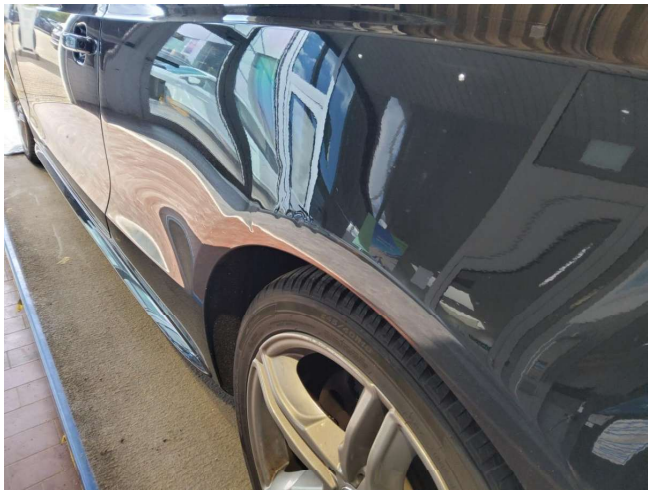
Fondseite links - Instands. und lackieren
