CarOnSale

Mazda 2 Sports-Line

Differenzbesteuert (§25a UStG) · Fahrzeugstandort 74*** · Fahrzeug aufgenommen am 06.11.2026

Hinweise zum Zustandsbericht

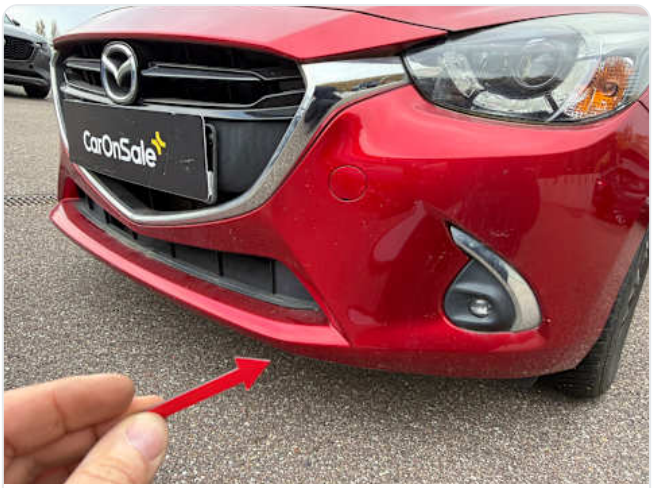
- Stoßstange vorne (Kratzer)

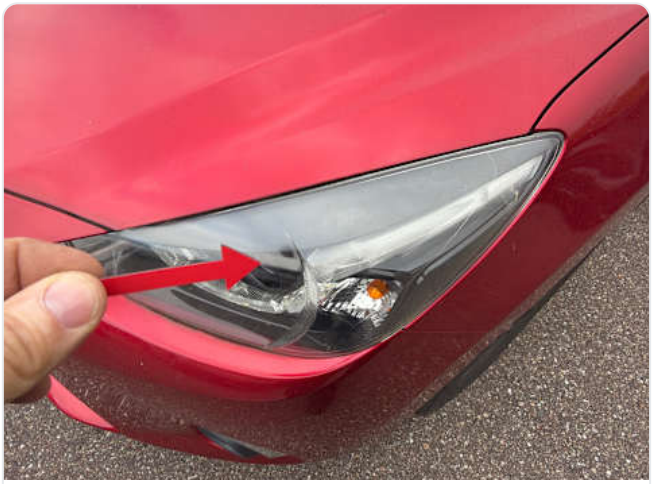
- Scheinwerfer (links) (Blind)

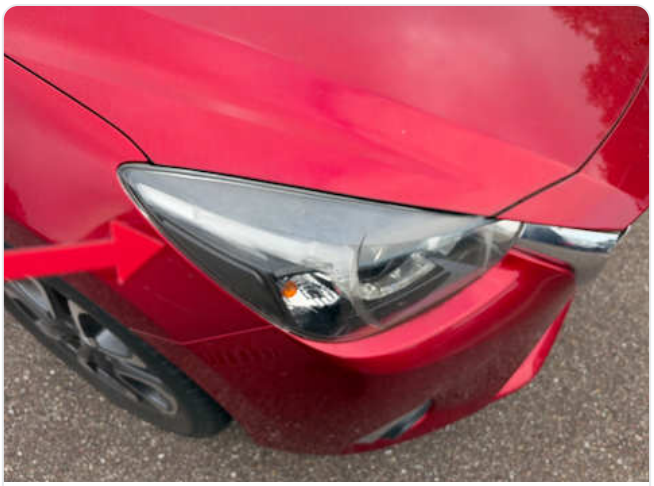
- Scheinwerfer (rechts) (Blind)
