CarOnSale

BMW 218 i Advantage

Differenzbesteuert (§25a UStG) · Fahrzeugstandort 74*** · Fahrzeug aufgenommen am 11.11.2026

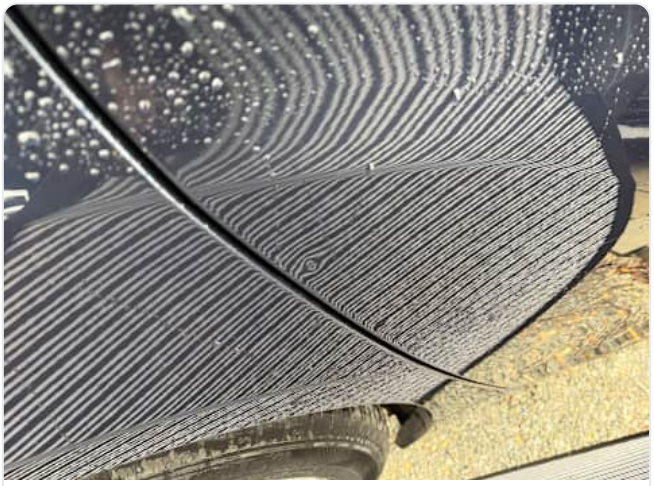
- Türe hinten links (Kratzer)

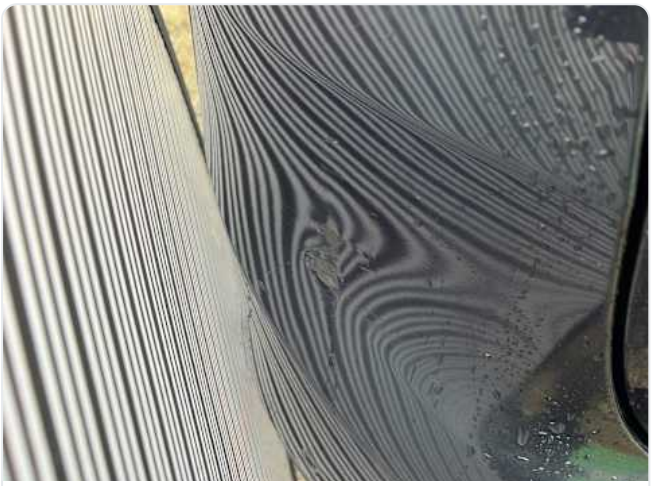
- Türe hinten rechts (Kratzer, Delle)
