CarOnSale

BMW i4 eDrive40

Regelbesteuert (Deutschland) · Fahrzeugstandort 65*** · Fahrzeug aufgenommen am 11.11.2026

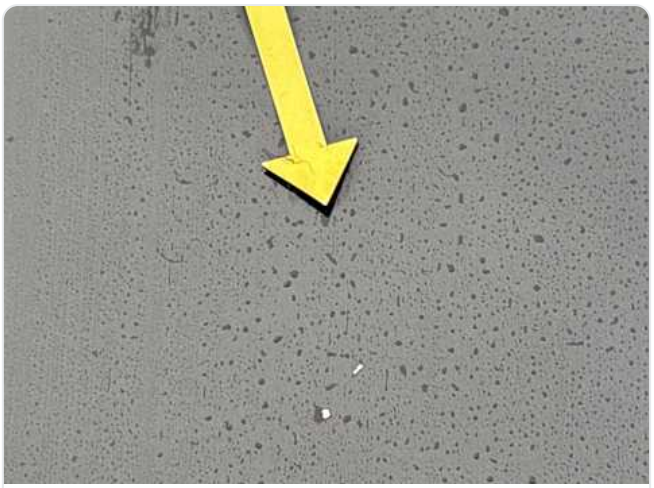
- Stoßstange vorne (Verformung)

- Motorhaube (Steinschlag)

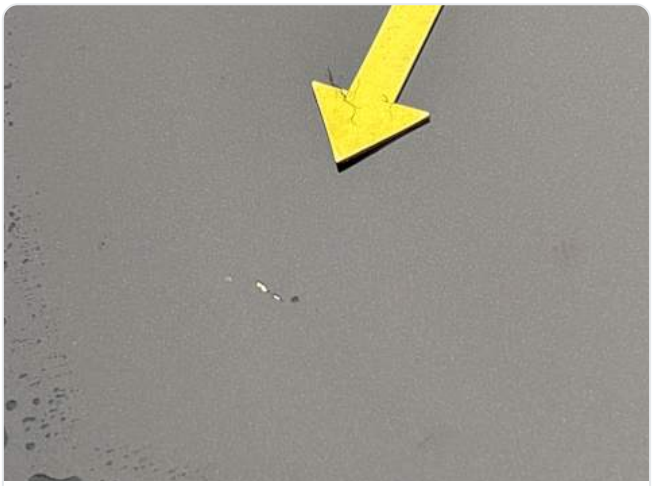
- Motorhaube (Steinschlag)

- Rad (Kerben, Riss/Bruch)

- Dach (Spaltmaße ungenau)

- Heckklappe (Lackschaden)
