CarOnSale

Kia Ceed Silber

Differenzbesteuert (§24 UStG) · Fahrzeugstandort 64*** · Fahrzeug aufgenommen am 04.11.2026

09/2016	83.646km	LEISTUNG 101 PS	KRAFTSTOFF Benzin	GETRIEBE-TYP Schaltgetriebe	2

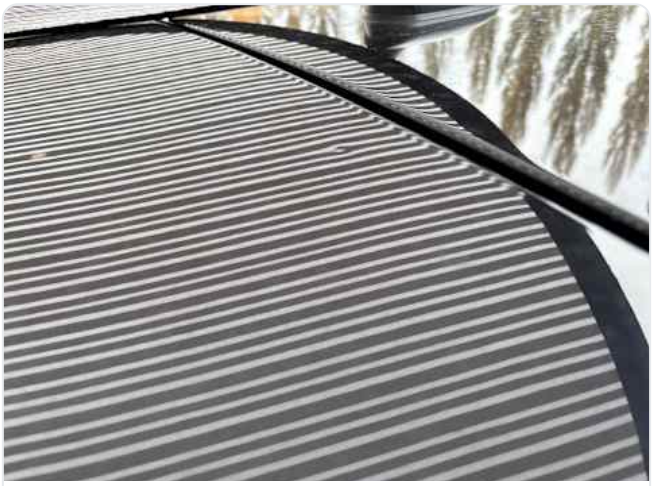
- Seitenteil hinten rechts (Verformung)
