CarOnSale

Volkswagen Tiguan Highline 4Motion

Differenzbesteuert (§25a UStG) · Fahrzeugstandort 73*** · Fahrzeug aufgenommen am 10.11.2026

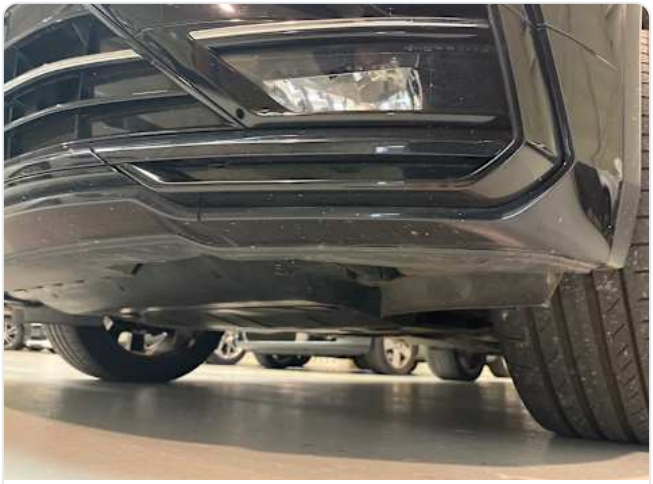
- Stoßstange vorne (Kratzer)

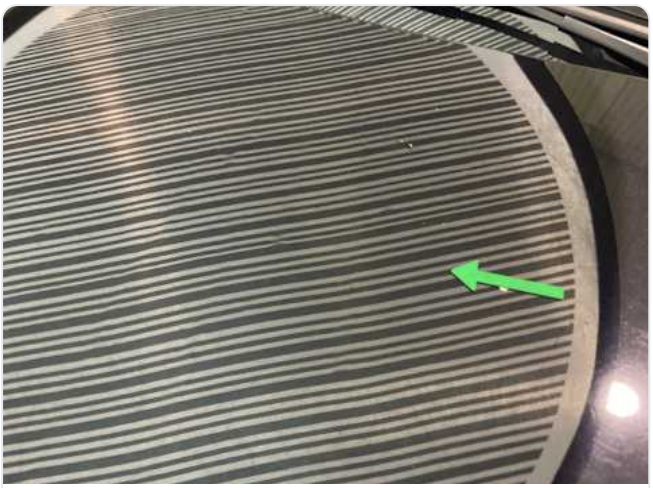
- Stoßstange vorne (Kratzer)

- Motorhaube (Delle)

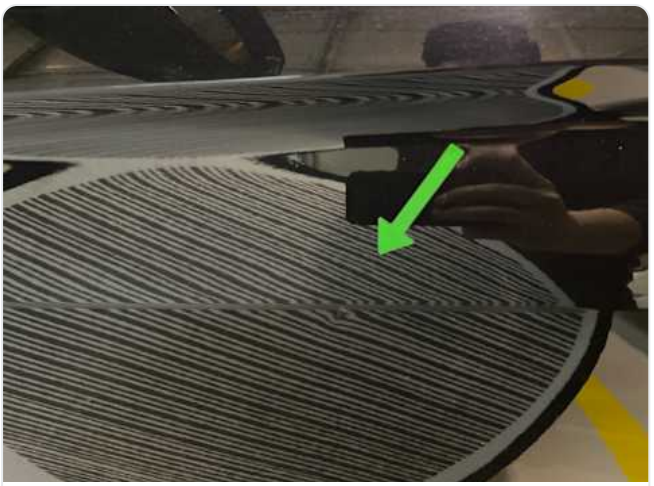
- Motorhaube (Delle)

- Rad (Kratzer)

- Fahrertür (Delle)

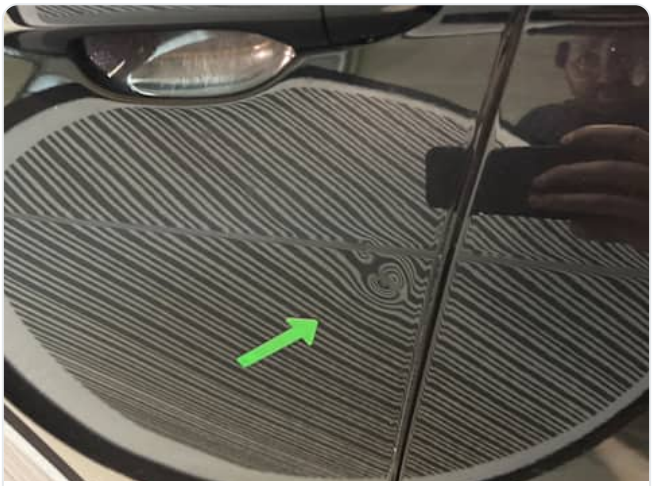
- Fahrertür (Delle)

- Stoßstange hinten (Kratzer)
