CarOnSale

Renault Megane GT-Line

Regelbesteuert (Deutschland) · Fahrzeugstandort 79*** · Fahrzeug aufgenommen am 12.11.2026

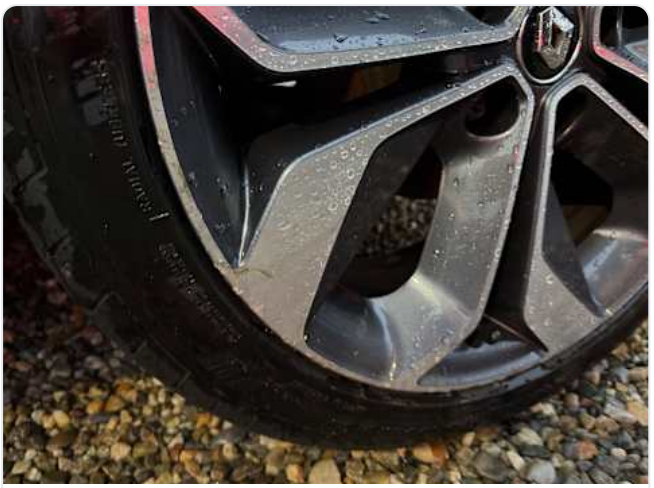
- Stoßstange vorne (Kratzer)

- Rad (Kerben)

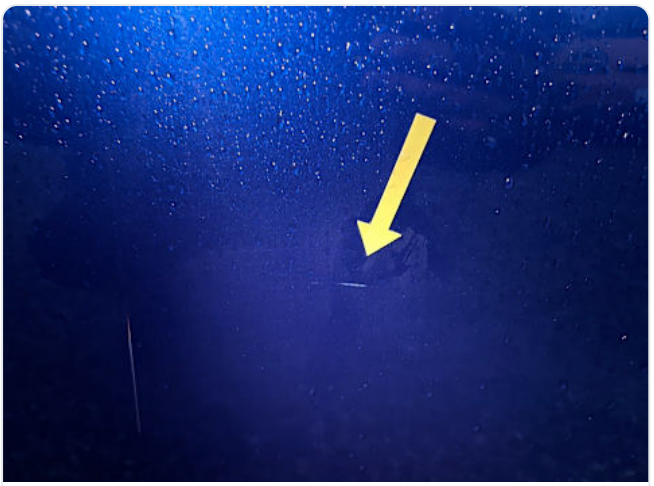
- Rad (Kerben)

- Beifahrertür (Kratzer)

- Türe hinten links (Kratzer)

- Seitenteil hinten links (Kratzer)
