CAR ON SALE

COS Check

Opel Corsa B City

EZ 09/1998 | Kleinwagen | Benzin | Schaltgetriebe | 159.186km
Besteuerung: Differenzbesteuert (§25a UStG)
Fahrzeugstandort: 16*
Fahrzeug aufgenommen am: 29.06.2026

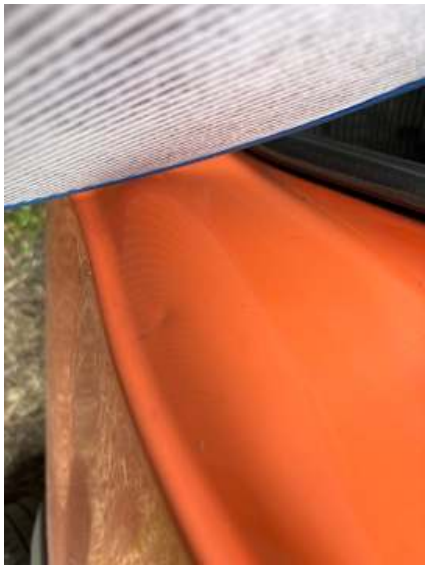
Motorhaube (Rost, Lackschaden)
