CarOnSale

Volkswagen Polo IV Comfortline

Differenzbesteuert (§24 UStG) · Fahrzeugstandort 46*** · Fahrzeug aufgenommen am 22.10.2026

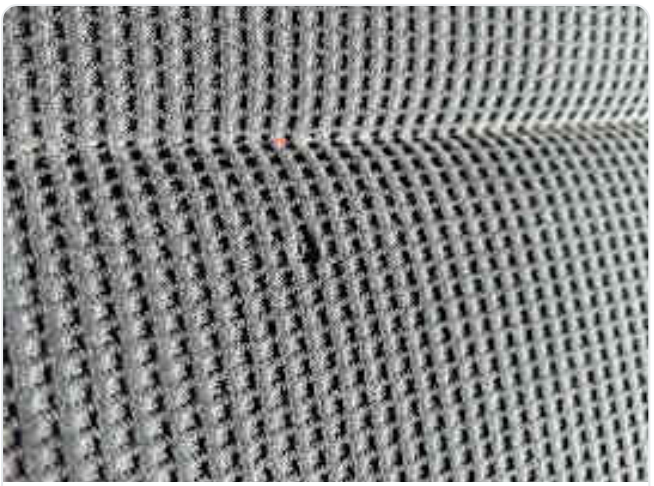
- Innenraum (Riss/Bruch)

- Innenraum (Nicht vorhanden)
