CarOnSale

Hyundai Tucson 2.0 GLS

Differenzbesteuert (§25a UStG) · Fahrzeugstandort 45*** · Fahrzeug aufgenommen am 09.11.2026

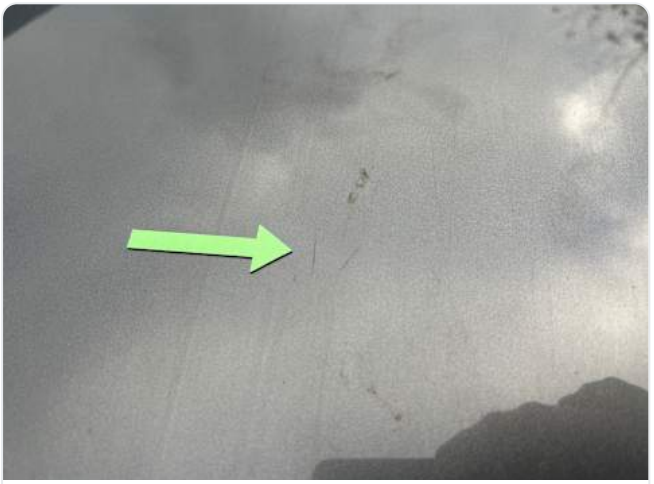
- Stoßstange vorne (Kratzer)
