WVWZZZ3CZFE808520

Zustandsbericht

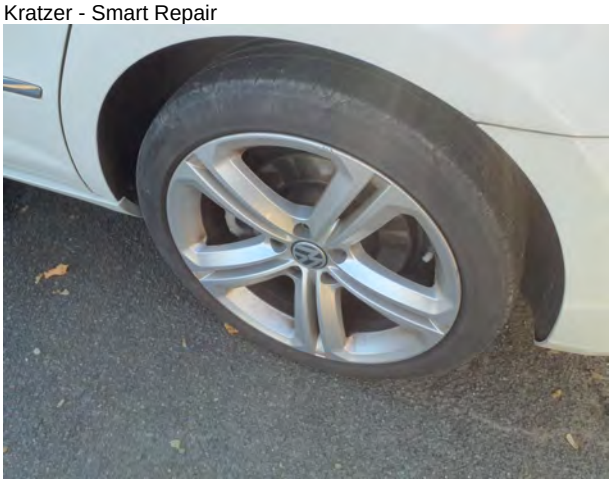
Beschädigung #7: Seitenwand links: Seitenwand - Delle / Lackschaden - instandsetzen und lackieren
