DEKRA-Nr: 0224 / 025095 / 2026 / B081107001071 vom 10.08.2026

Zustandsbericht ohne Ausstattung

Kennzeichen **FIN** **WDD2221781A165367**

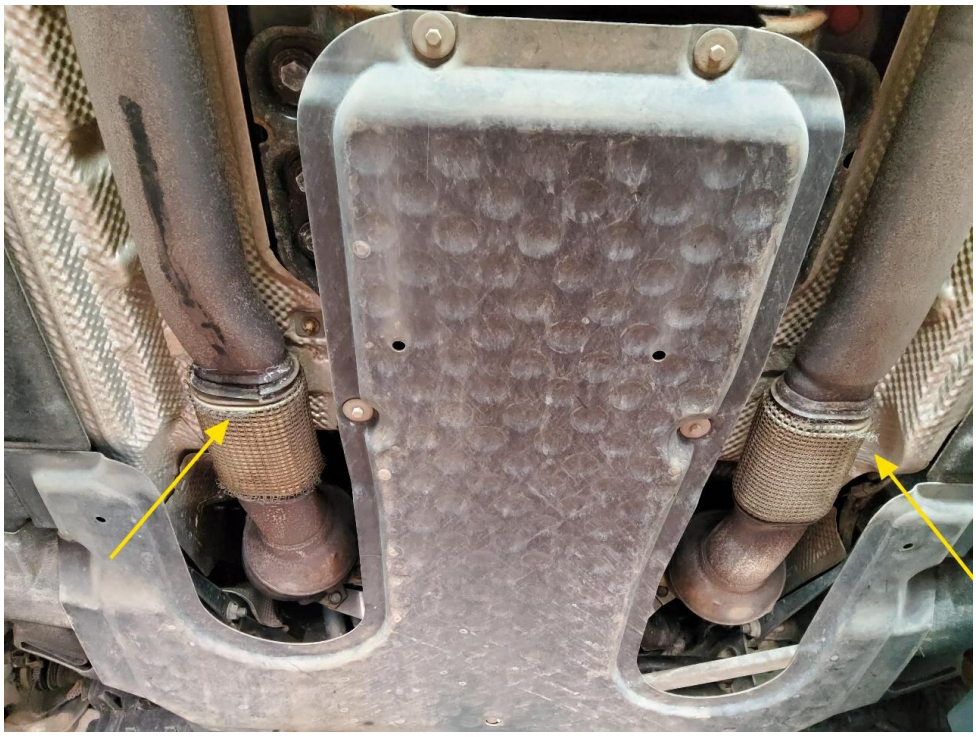
Bild 16 : Flexrohre an der Abgasanlage beschädigt

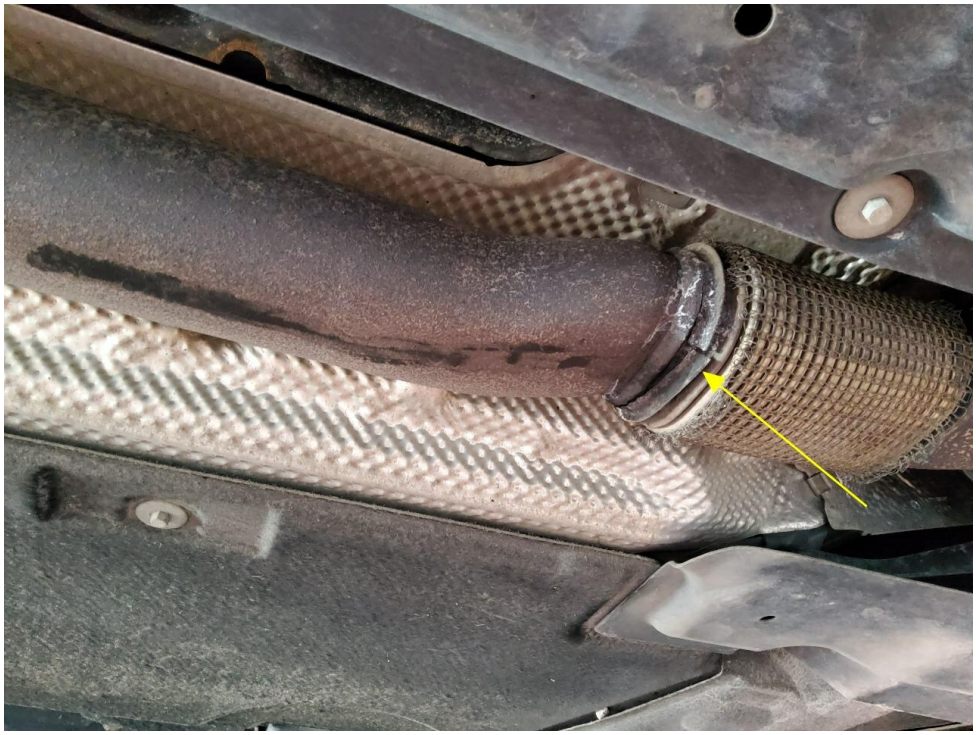
Bild 17 : Flexrohre an der Abgasanlage beschädigt

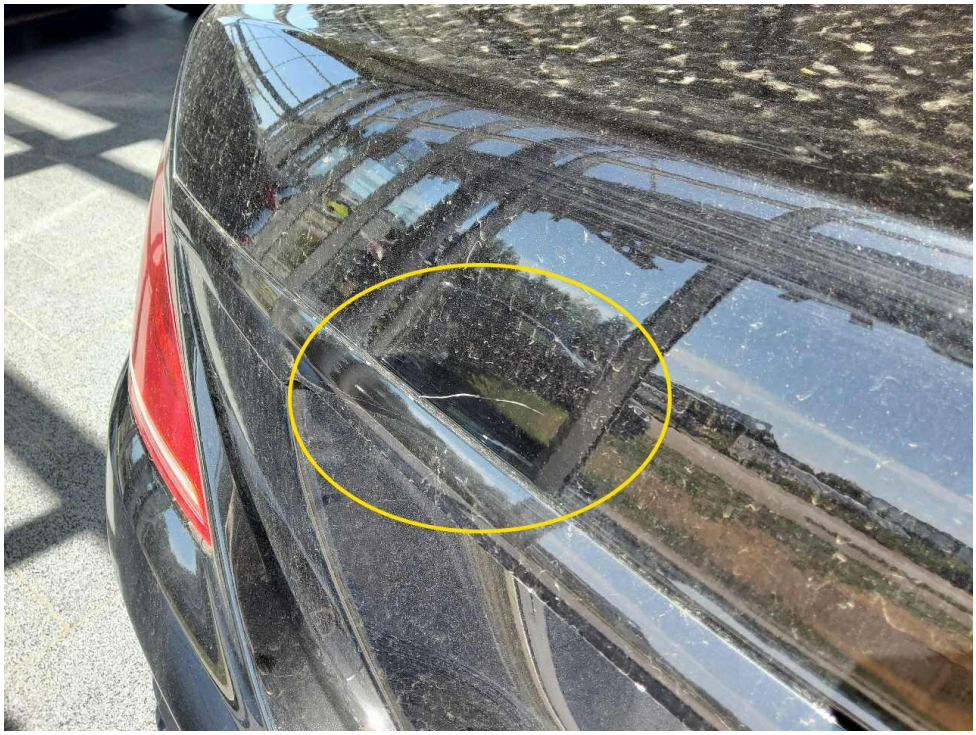
Bild 21 : Minderwert Fahrzeug-Allgemeinzustand
