CarOnSale

BMW 118 i

Differenzbesteuert (§25a UStG) · Fahrzeugstandort 27*** · Fahrzeug aufgenommen am 04.11.2026

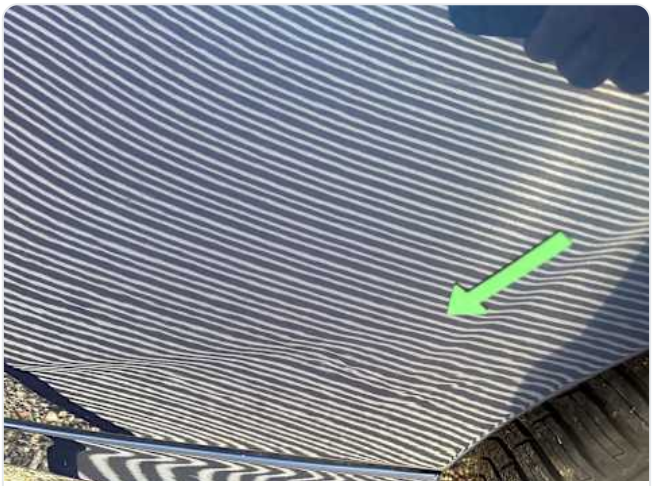
- Fahrertür (Delle)

- Dach (Verformung)

- Stoßstange hinten (Kratzer)
