Optischer Zustand

Hersteller / Typ: Volkswagen T-Roc Life

VIN: WVGZZZA1ZNV126151
Kilometerstand: 71.457 km
Erstzulassung: 08.07.2022
Anzahl Halter lt. Kunde: 1
Anzahl Halter lt. Zulbesch. II: 1

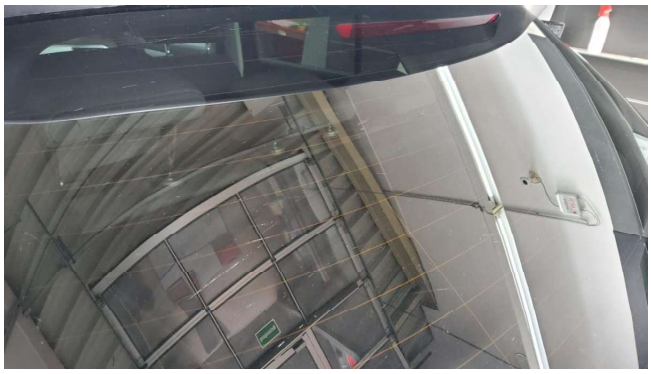
Dach - Delle entfernen

Heckscheibe - Erneuern

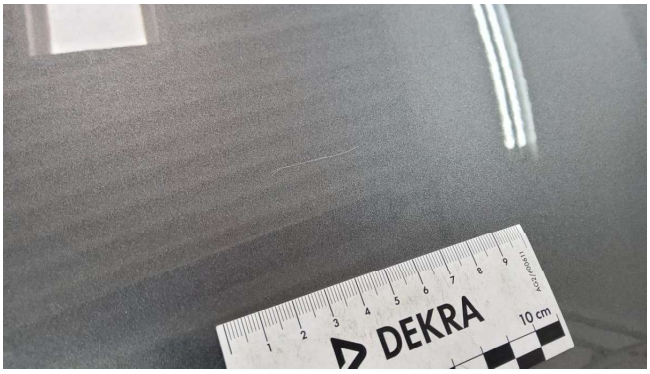
Heckscheibe - Erneuern

Stoßfänger hinten - SmartRepair
