CarOnSale

Honda Accord

Differenzbesteuert (§25a UStG) · Fahrzeugstandort 31*** · Fahrzeug aufgenommen am 22.10.2026

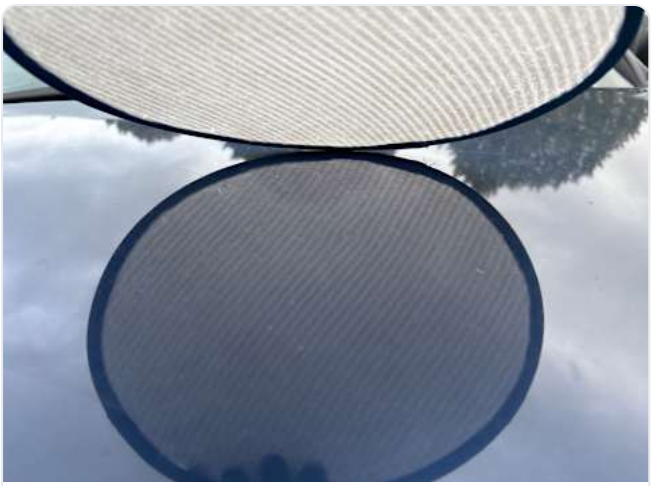
- Stoßstange vorne (Kratzer, Lackschaden)

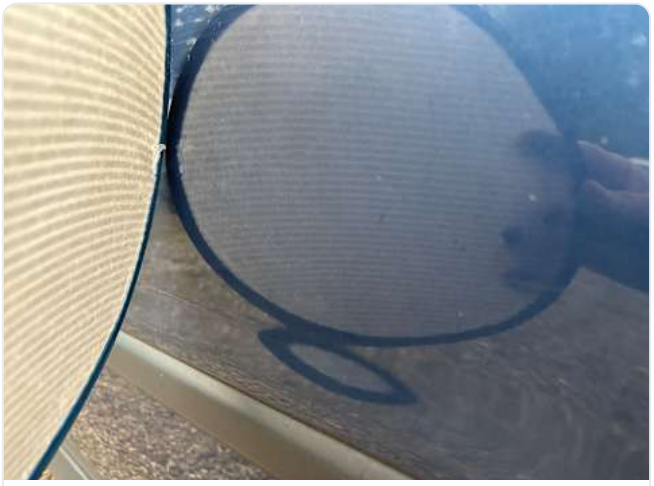
- Fahrertür (Kratzer, Lackschaden, Verformung)

- Beifahrertür (Kratzer, Lackschaden)

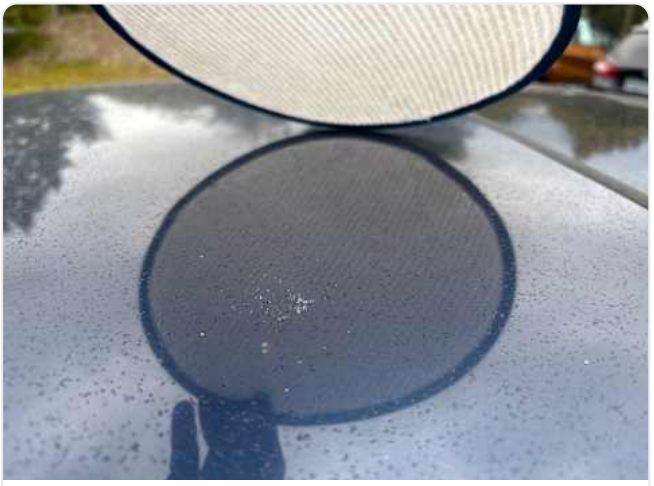
- Dach (Delle)

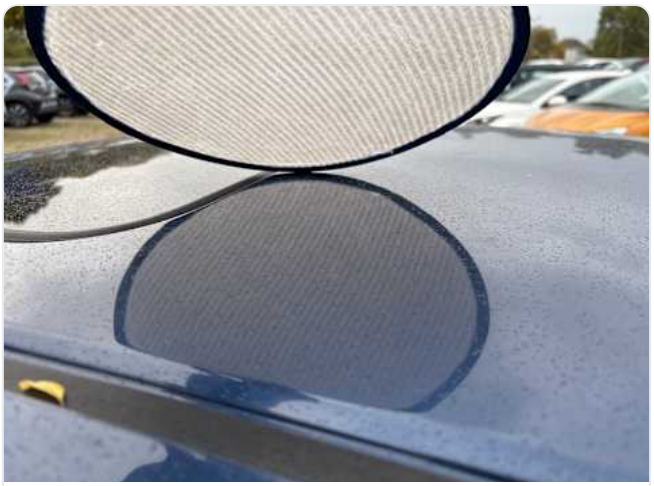
- Dach (Delle)
