CarOnSale

Renault Megane Dynamique

Differenzbesteuert (§25a UStG) · Fahrzeugstandort 44*** · Fahrzeug aufgenommen am 04.11.2026

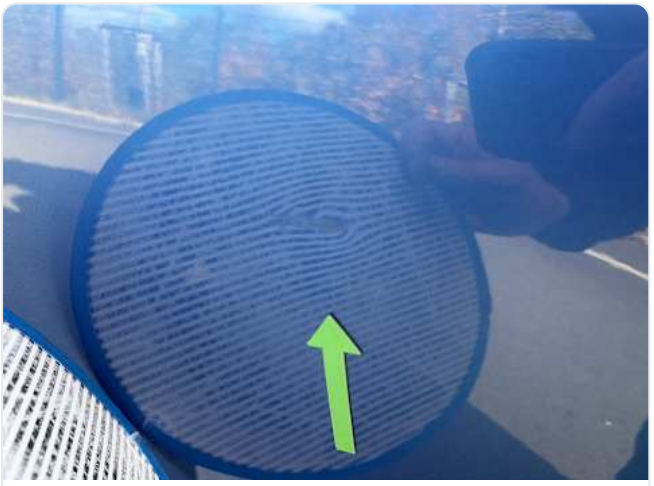
VORNE LINKS	VORNE RECHTS
✓ 4 mm	⚠ 4 mm Kratzer, Kerben

HINTEN LINKS	HINTEN RECHTS
✓ 4 mm	⚠ 4 mm Riss/Bruch

- Rad (Kratzer, Kerben)

- Rad (Riss/Bruch)

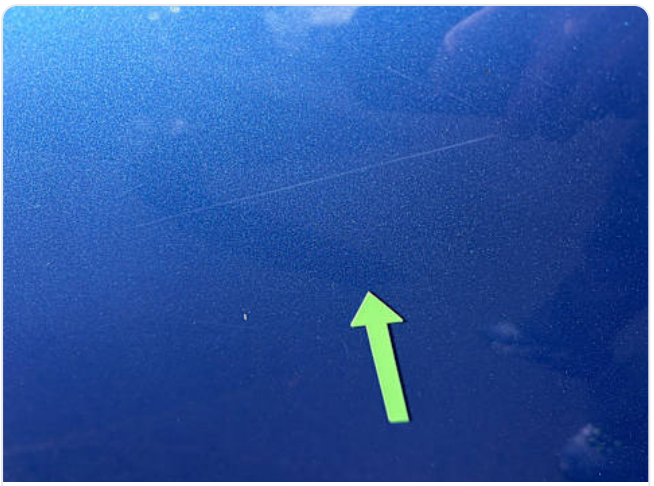
- Beifahrertür (Lackschaden, Delle, Kratzer)

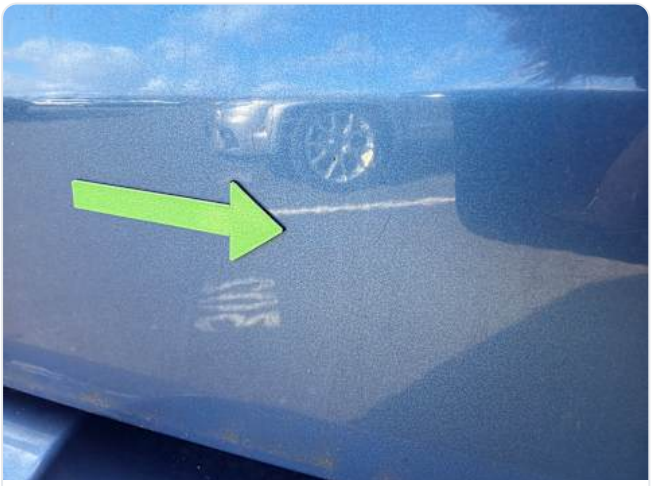
- Heckklappe (Kratzer, Lackschaden)
