Hersteller / Typ: Volkswagen T-Roc Cabriolet R-Line

Auftr.-Nr: nicht vorhanden
VIN: WVGZZZA1ZNK013599
Kilometerstand: 78.450 km
Erstzulassung: 22.09.2022
Anzahl Halter lt. Kunde: keine Angabe
Anzahl Halter lt. Zulbesch. II: keine Angabe

Händlerfahrzeugbewertung

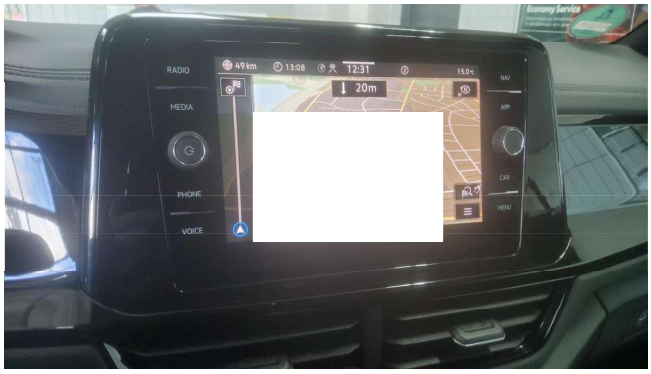
RADIO
MEDIA
PHONE
VOICE
Service
Fahrzeug-Identifizierungsnummer:
WVGZZZA1ZNK013599
Inspektion in 15100 km oder 396 Tagen
Ölwechsel-Service in 15100 km oder 396 Tagen
NAV
APP
CAR
MENU

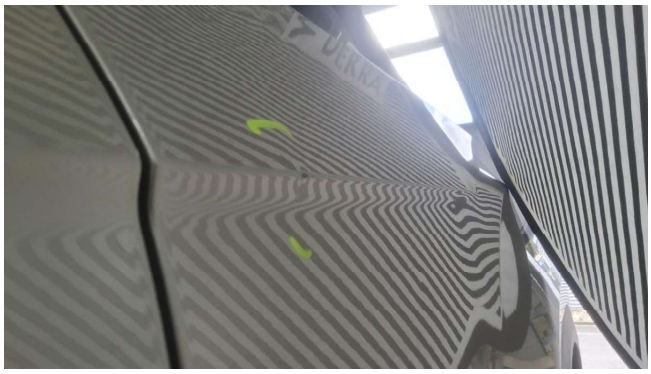
Kotflügeldämmung links und rechts Marderschaden

Verkleidung Rücksitzbank links Kratzer

Einstieg vorne rechts Kratzer

Luftdüse vorne links gebrochen

Ein Zündschlüssel ohne Funktion

Motorhaube Steinschlag

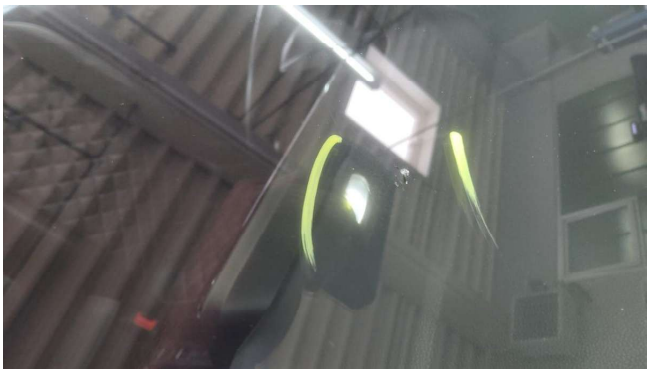
Tür vorne rechts - Delle entfernen (REPARIERT)

Fondseite links - SmartRepair (REPARIERT)

Zierleiste Stoßfänger vorne rechts Kratzer

Alufelge vorne rechts Kratzer

Sommerreifen hinten rechts Konaktspuren

Tür vorne rechts - auslegen & polieren

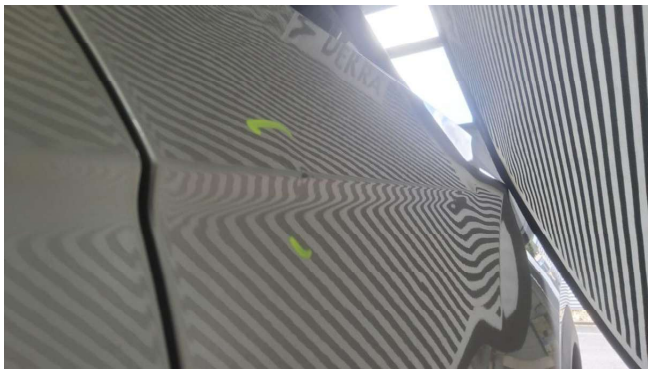
Kotflügeldämmung links und rechts Marderschaden

Verkleidung Rücksitzbank links Kratzer

Einstieg vorne rechts Kratzer

Luftdüse vorne links gebrochen

Ein Zündschlüssel ohne Funktion

Motorhaube Steinschlag

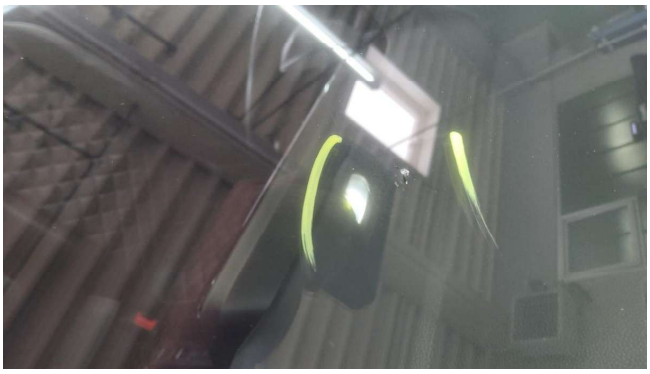
Tür vorne rechts - Delle entfernen (REPARIERT)

Fondseite links - SmartRepair (REPARIERT)

Zierleiste Stoßfänger vorne rechts Kratzer

Alufelge vorne rechts Kratzer

Sommerreifen hinten rechts Konaktspuren

Tür vorne rechts - auslegen & polieren
