CarOnSale

Opel Corsa C Basis

Differenzbesteuert (§25a UStG) · Fahrzeugstandort 69*** · Fahrzeug aufgenommen am 29.10.2026

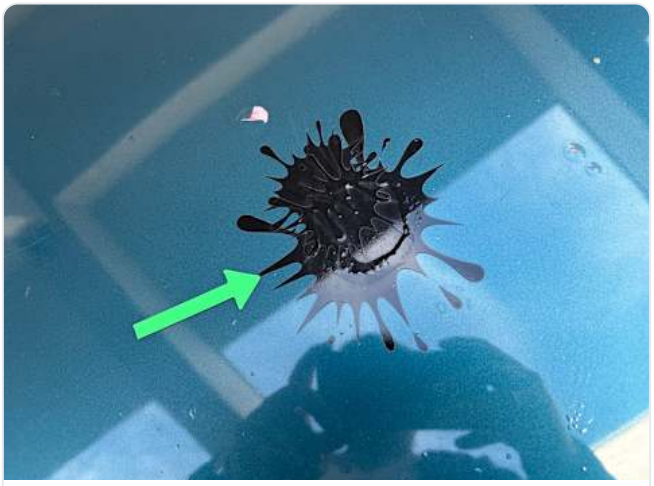
- Motorhaube (Lackschaden)

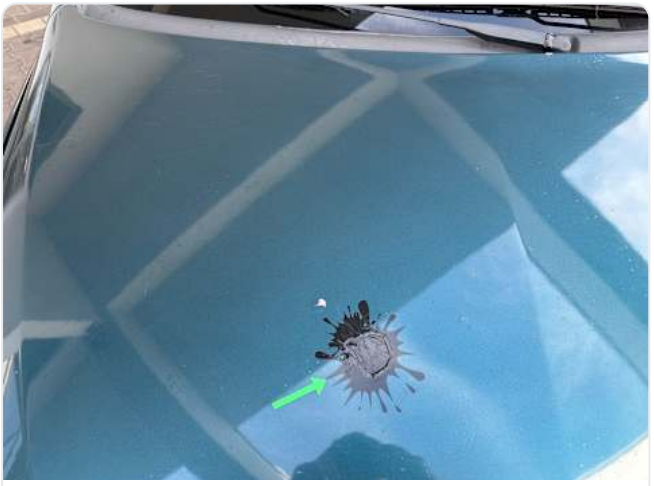
- Motorhaube (Lackschaden)

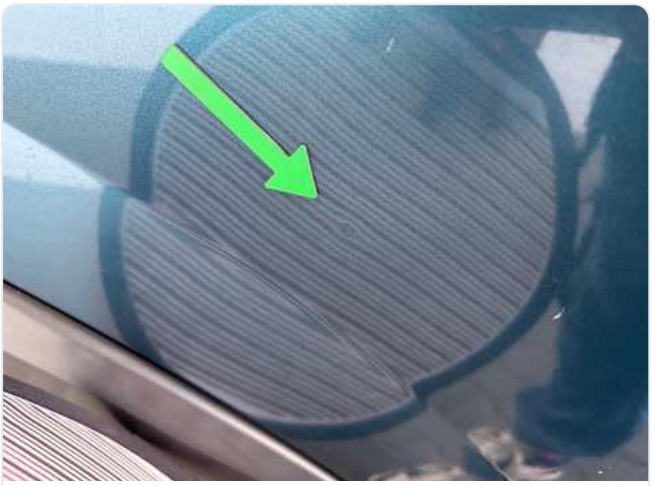
- Seitenteil hinten links (Kratzer, Delle)
