Mitsubishi Space Star Diamant Edition+

Differenzbesteuert (§25a UStG) · Fahrzeugstandort 73*** · Fahrzeug aufgenommen am 10.11.2026

LEISTUNG	KRAFTSTOFF	GETRIEBE-TYP	
11/2018	81.276km	80 PS	Benzin	Automatikgetriebe	2

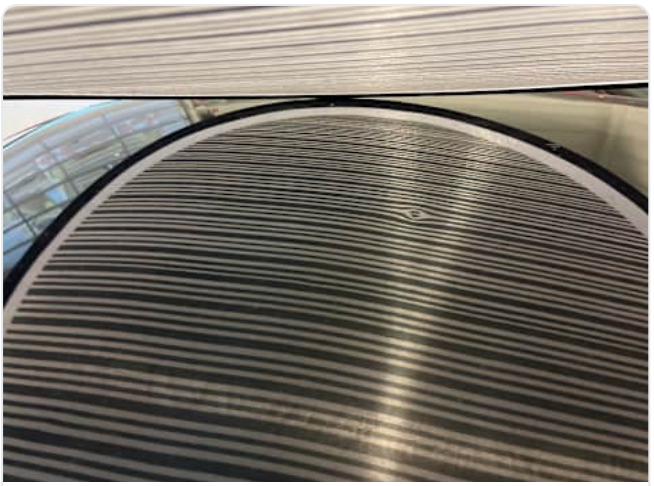
- Dach (Delle)

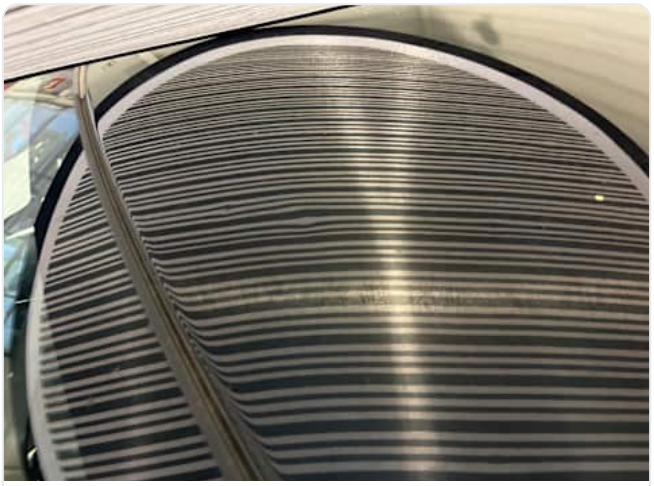
- Dach (Delle)
