CarOnSale

Audi A3 SPORTBACK

Regelbesteuert (Deutschland) · Fahrzeugstandort 85*** · Fahrzeug aufgenommen am 17.09.2026

08/2023	129.422km	LEISTUNG 116 PS	KRAFTSTOFF Diesel	GETRIEBE-TYP Automatikgetriebe	1

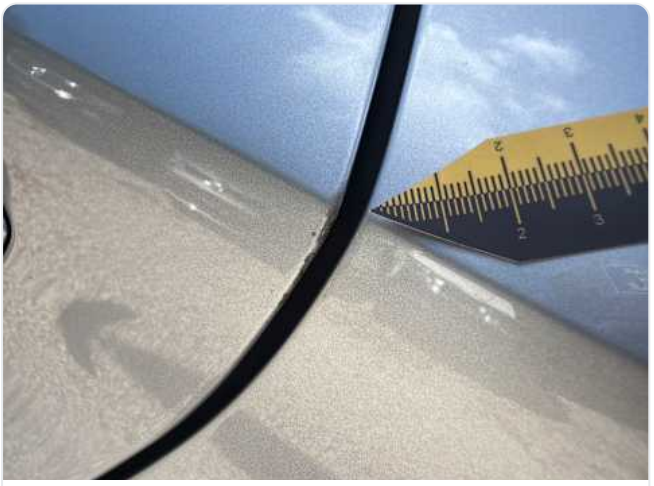
- Fahrertür (Verformung, Kratzer)
