CarOnSale

Land Rover Range Rover Sport SE

Differenzbesteuert (§25a UStG) · Fahrzeugstandort 93*** · Fahrzeug aufgenommen am 13.11.2026

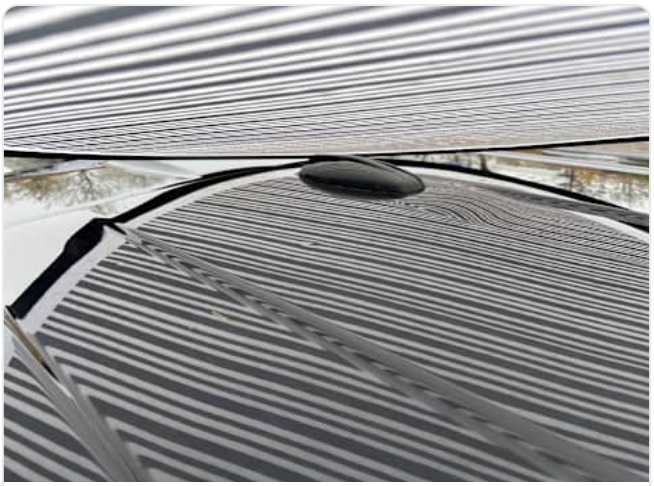
- Fahrertür (Delle, Kratzer)

- Fahrertür (Kratzer)

- Türe hinten links (Steinschlag)

- Türe hinten links (Kratzer)

- Dach (Delle)

- Stoßstange hinten (Lackschaden)

- Stoßstange hinten (Kratzer)

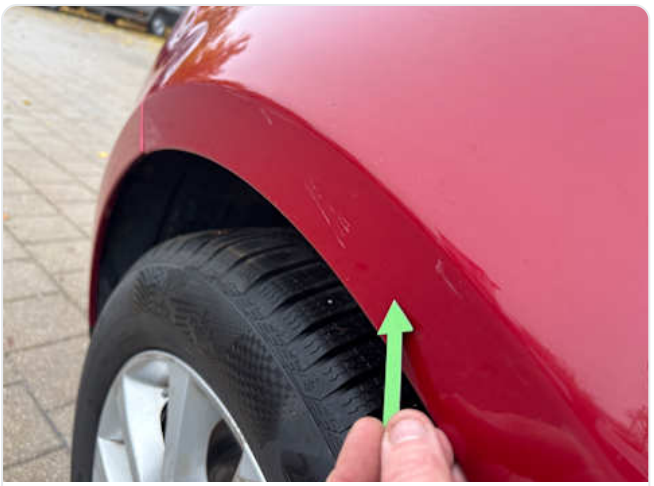
- Stoßstange hinten (Kratzer)

- Schweller links (Kratzer, Delle)

- Schweller rechts (Kratzer)

- Kotflügel vorne links (Kratzer)

- Seitenteil hinten links (Kratzer)

- Heckklappe (Verformung)

- Heckklappe (Kratzer)

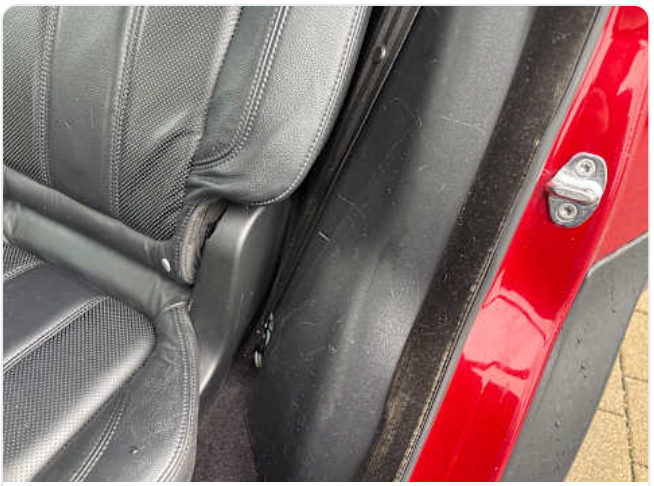
- Innenraum (Kratzer)

- Innenraum (Brandloch)

- Innenraum (Verschleiß)
