CarOnSale

Fiat Panda Lounge

Differenzbesteuert (§24 UStG) · Fahrzeugstandort 60*** · Fahrzeug aufgenommen am 03.11.2026

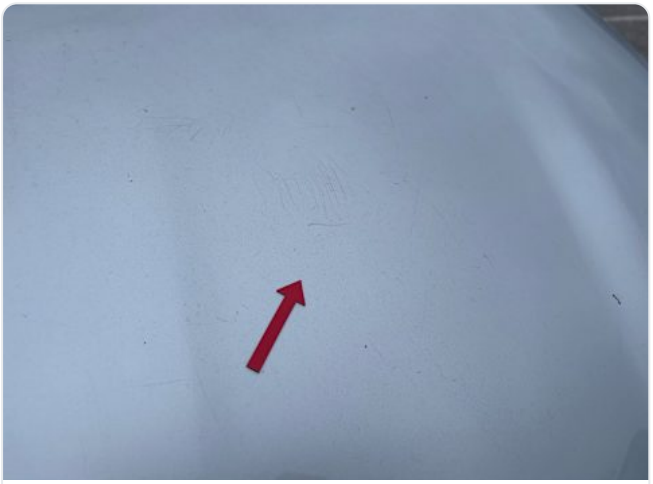
- Stoßstange vorne (Steinschlag, Lackschaden)

- Stoßstange vorne (Kratzer)
