BMW 1 LIMOUSINE (F70)(07.2024->) 120 MILD-HYBRID 125 KW (MOTOR 1,5 LTR. - 115 KW) 5-TÜRIG

VIN: WBA81GE0207S72393

Bewertungsdetails

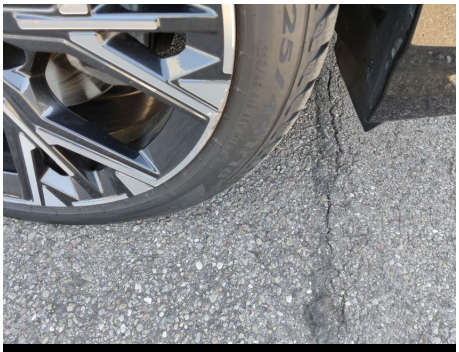
#	Element	Defekt	Korrektur
001	Motorhaube / -	Kratzer	Lackieren

Felge / Vorne Links / Kratzer

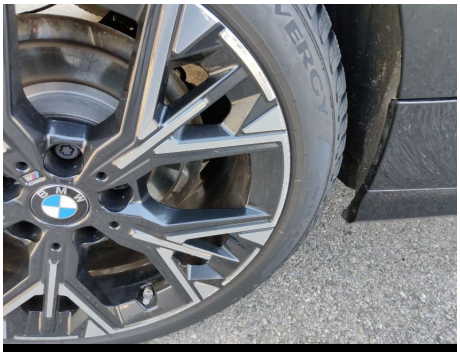
003	Felge / Vorne Rechts	Kratzer	Ersetzen

Felge / Vorne Rechts / Kratzer

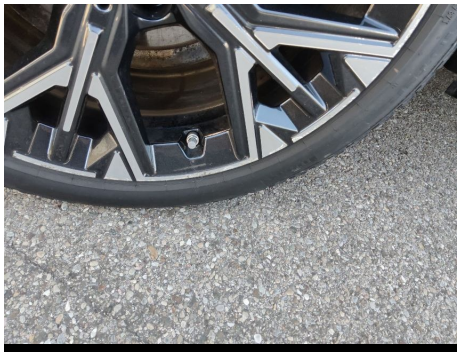
004	Felge / Hinten Rechts	Kratzer	Ersetzen

Felge / Hinten Rechts / Kratzer

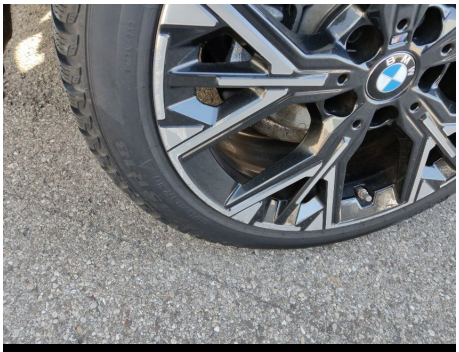
Felge / Hinten Rechts / Kratzer

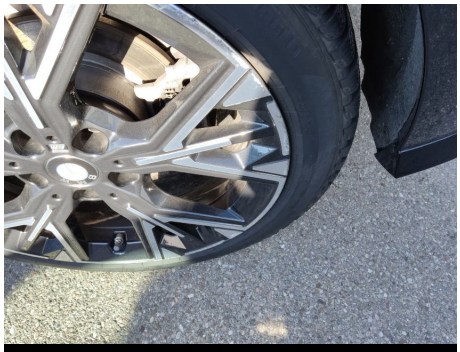
005	Felge / Hinten Links	Kratzer	Ersetzen

Felge / Hinten Links / Kratzer

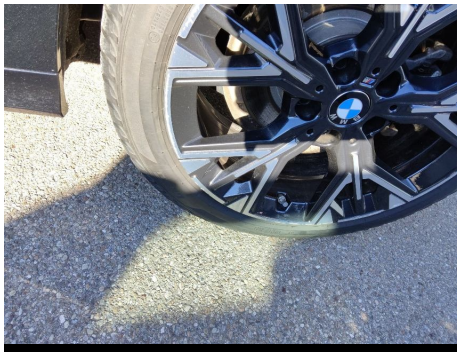
Felge / Hinten Links / Kratzer

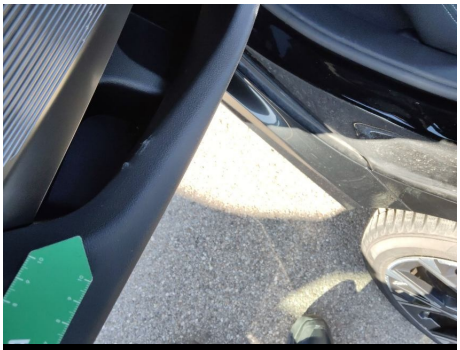
006	Tür / Vorne Links	Kratzer	Akzeptabel

Tür / Vorne Links / Kratzer

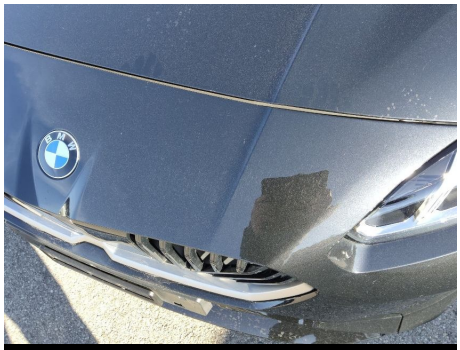
011	Stoßfänger / Vorne	Steinschlag	Akzeptabel

Stoßfänger / Vorne / Steinschlag
