CarOnSale

Mini Clubman One

Differenzbesteuert (§25a UStG) · Fahrzeugstandort 96*** · Fahrzeug aufgenommen am 23.09.2026

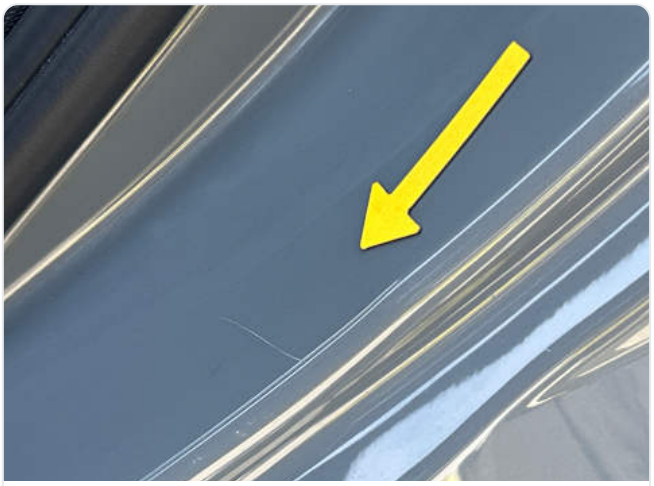
- Rad (Kratzer)
