CarOnSale

Mazda 2 Kizoku

Differenzbesteuert (§25a UStG) · Fahrzeugstandort 33*** · Fahrzeug aufgenommen am 12.11.2026

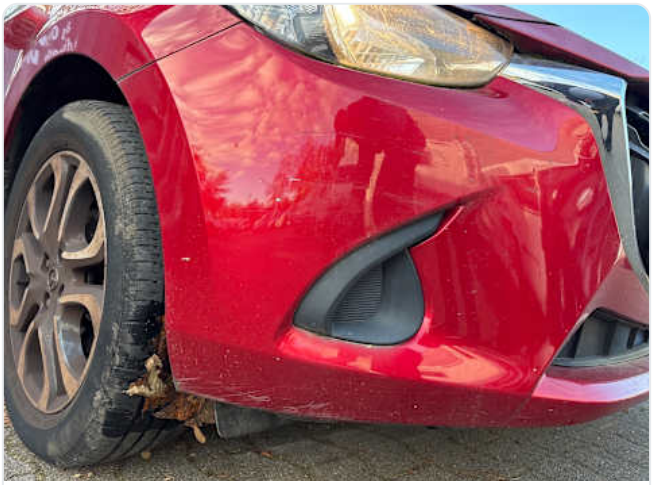
- Stoßstange vorne (Riss/Bruch, Spaltmaße ungenau, Kratzer)

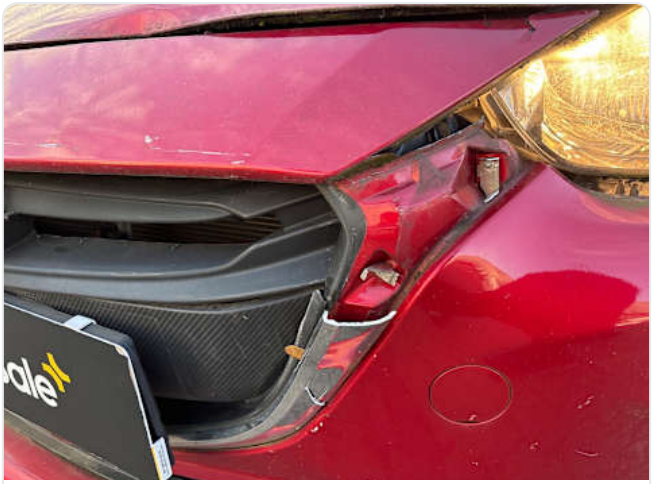
- Stoßstange vorne (Riss/Bruch, Spaltmaße ungenau, Kratzer)

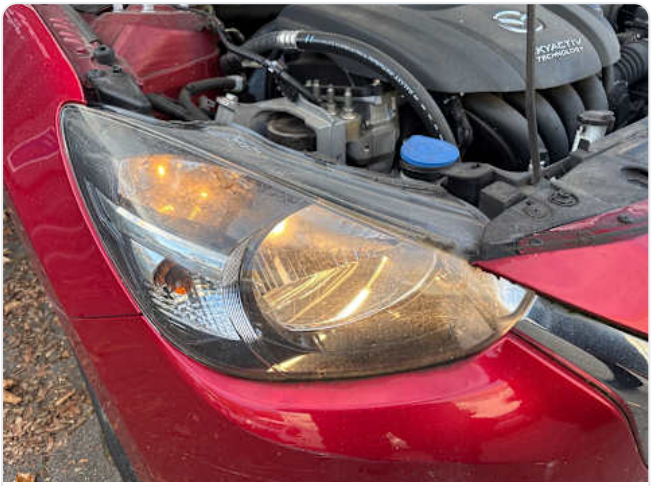
- Stoßstange vorne (Riss/Bruch, Spaltmaße ungenau, Kratzer)

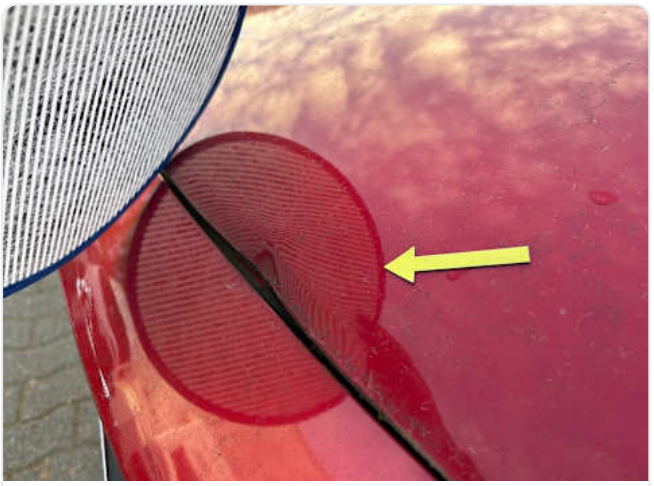
- Motorhaube (Verformung)
