CarOnSale

Skoda Kodiaq

Differenzbesteuert (§25a UStG) · Fahrzeugstandort 35*** · Fahrzeug aufgenommen am 04.11.2026

12/2017	122.638km	LEISTUNG 190 PS	KRAFTSTOFF Diesel	GETRIEBE-TYP Automatikgetriebe	2

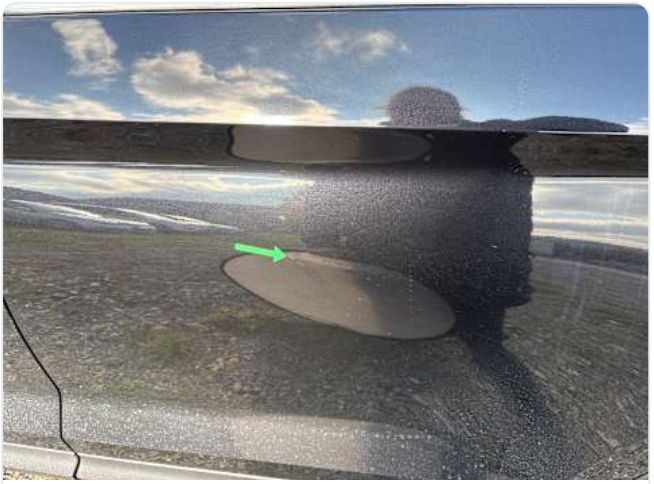
- Türe hinten links (Kratzer)
