Zustandsbericht

BMW 3 Limousine 330 d xDrive M Sport

Fahrzeug-Ident.-Nr.:	**WBA58FU0608F74213**	Laufleistung abgelesen:	**20698 km**
Erstzulassung / Baujahr:	**01.10.2025 / 2025**	Besichtigungsdatum/-ort:	**20.10.2026 Weinsberg**
Fahrzeugart:	**PKW**	Aufbauart:	**Limousine**
KBA-Nr. (HSN/ TSN):	**0005//CYS**	Kraftstoff / Emissionsklasse:	**Diesel / Hybrid / Euro 6**
Getriebe Art:	**Automatik**	Navi.-Datenträger:	**-**
Hubraum / Leistung:	**2993 ccm / 210 kW (286 PS)**	Antriebsart:	**Allrad**
Lackfarbe:	**BLACK SAPPHIRE METALLIC**	Türen / Sitzplätze:	**4 / 5**
Nächste HU / AU:	**10.2028 / 10.2028**	Polster Art:	**Stoff/Alcantara**
Farbe Innenausstattung:	**Schwarz**	Fahrzeug fahrbereit:	**Ja**
Fahrzeug verkehrssicher:	**Ja**	Vorgelegte Fahrzeug-Unterlagen:	**ZB I (Fzg.Schein)**
Besichtigungsbedingung:	**0**

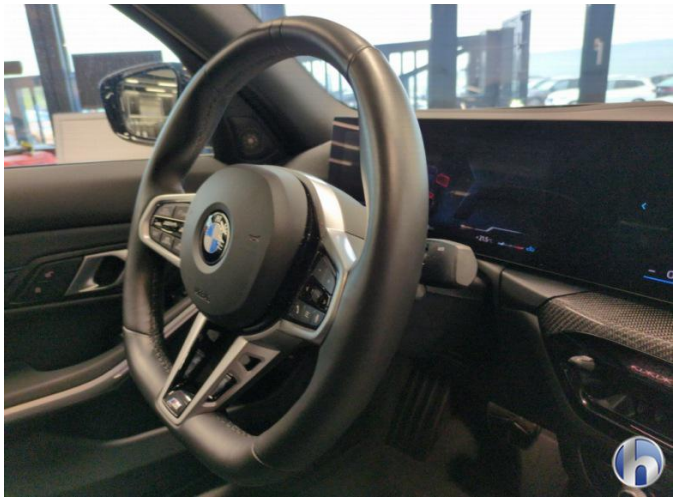
9. Innenraum

Gebrauchsspuren
