CarOnSale

# Volkswagen Caddy Roncalli Trendline

Differenzbesteuert (§25a UStG) · Fahrzeugstandort 41*** · Fahrzeug aufgenommen am 05.11.2026

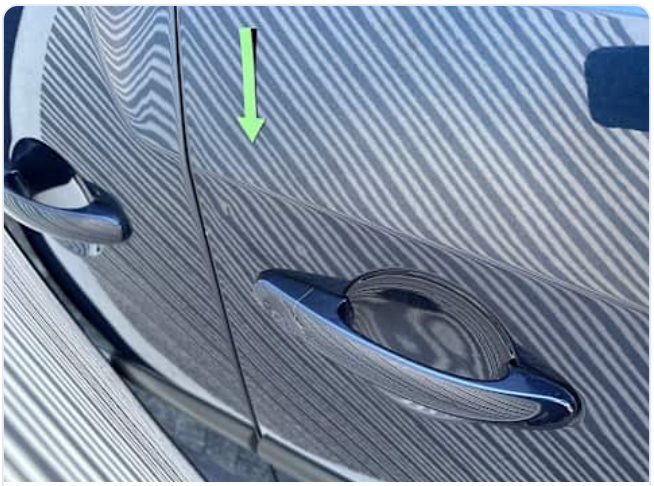
- Fahrertür (Kratzer)

- Beifahrertür (Kratzer)

- Beifahrertür (Delle)

- Türe hinten links (Kratzer)

- Türe hinten links (Delle)

- Türe hinten rechts (Kratzer)

- Stoßstange hinten (Kratzer)

- Schweller links (Verformung)

- Schweller rechts (Unsachgemäß instand gesetz, Kratzer, Verformung)

- Kotflügel vorne rechts (Delle)

- Kotflügel vorne rechts (Kratzer)

- Seitenteil hinten links (Delle)

- Seitenteil hinten links (Kratzer)

- Seitenteil hinten rechts (Delle, Kratzer)

- Heckklappe (Kratzer)
