Zustandsbericht

Volkswagen Touran (5T1)(04.2015->2026) Comfortline BMT/Start-Stop

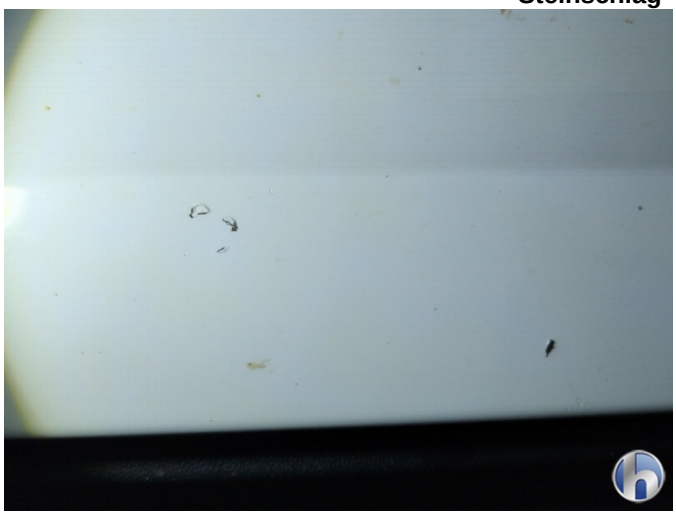
Bauteil	Schaden
1.	Tür Hinten - Links	Lackabplatzer
2.	Stoßfänger Hinten	Gebrauchsspuren
3.	Frontgrill Oben	Gebrauchsspuren
4.	Stoßfänger Vorne	Steinschlag
5.	Motorhaube	Steinschlag
6.	Windschutzscheibe	Gebrauchsspuren

Steinschlag
