CarOnSale

Mini Countryman Cooper

Differenzbesteuert (§25a UStG) · Fahrzeugstandort 55*** · Fahrzeug aufgenommen am 26.10.2026

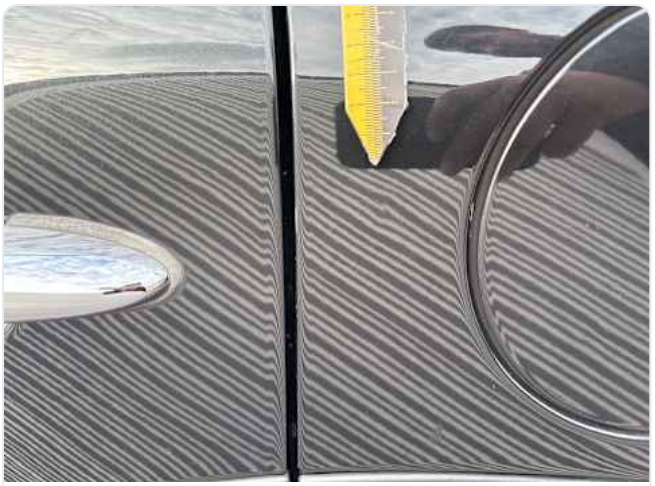
- Türe hinten links (Lackschaden)
